ANALISIS KONDISI KERUSAKAN JALAN MENGGUNAKAN METODE *PAVEMENT CONDITION INDEX (PCI)* DAN *INTERNATIONAL ROUGHNESS INDEX (IRI)* BESERTA ALTERNATIF PENANGANANNYA (Studi Kasus: Jalan Samaun Pulubuhu - Jalan Boliohuto Huidu - Jalan A.K. Luneto)

Herris J KOROMATH^{1*}, Frice L DESEI¹, Yuliyanti KADIR¹

¹Jurusan Teknik Sipil, Fakultas Teknik, Universitas Negeri Gorontalo, Gorontalo, Indonesia

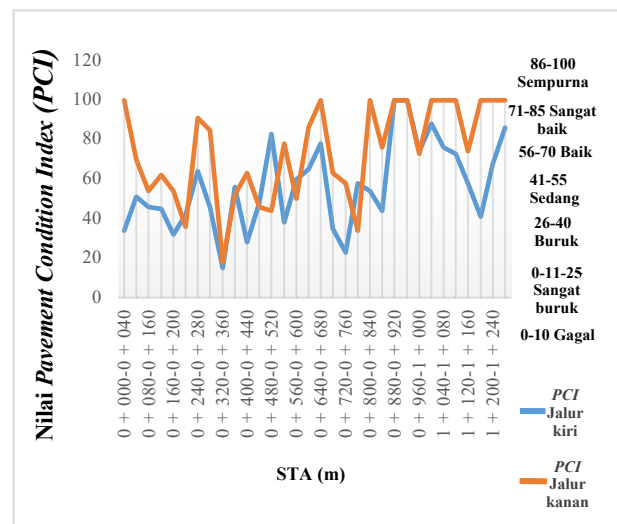
Gambar 2. Nilai *PCI* dari Sta 0+000-1+280

Hasil perhitungan nilai *PCI* pada Jalan Samaun Pulubuhu, Jalan Boliohuto Huidu dan Jalan A.K. Luneto ditunjukkan pada Gambar 1 s/d Gambar 5. Untuk Jalan Samaun Pulubuhu pembagian unit sampel terbagi atas dua arah dengan panjang 2,440 m dan 1,160 m diambil satu arah. Nilai *PCI* rata-rata Jalan Samaun Pulubuhu 52,48 dengan kondisi sedang/*fair*, Jalan Boliohuto Huidu 61,53 dengan kondisi baik/*good*, Jalan A.K. Luneto 23,98 dengan kondisi buruk/*poor*.

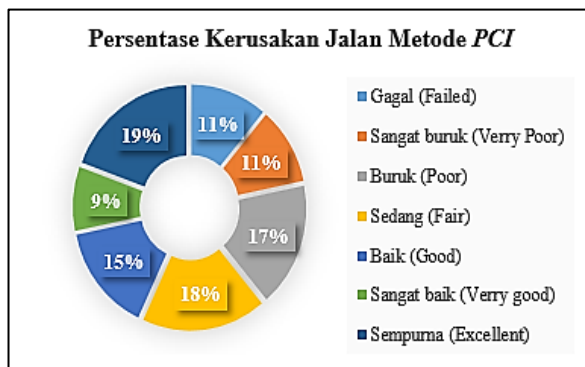
Gambar 10. Presentase Kondisi Kerusakan Jalan Metode PCI

Berdasarkan hasil penelitian pada Jalan Samaun Pulubuhu-Boliohuto Huidu- A K Luneto didapat beberapa perbedaan dari persentase kondisi jalan dimana untuk metode PCI diketahui persentase kondisi sempurna sebesar 19,44 %, kondisi sangat baik sebesar 8,8 %, kondisi baik sebesar 14,81 %, kondisi sedang sebesar 18,06 %, kondisi buruk sebesar 17,13 %, kondisi sangat buruk sebesar 10,65 %, dan kondisi gagal sebesar 11,11 %. Sedangkan pada metode IRI nilai persentase kondisi baik sebesar 3,13 %, kondisi sedang sebesar 64,06 %, kondisi rusak ringan sebesar 21,09 %, dan kondisi rusak berat sebesar 11,72 %.

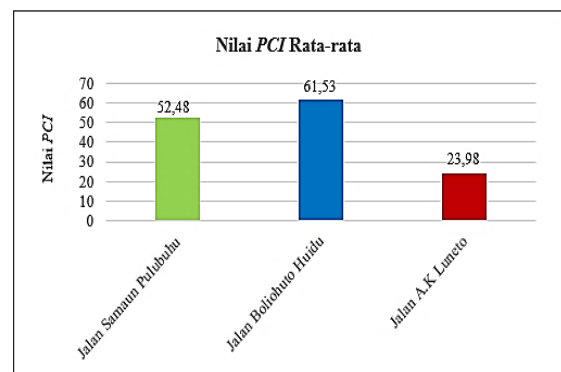
Gambar 12. Nilai PCI Rata-rata

Berdasarkan Gambar 12 nilai *PCI* rata-rata pada Jalan Samaun Pulubuhu sebesar 52,48 kondisi sedang jenis penanganan rehabilitas minor, Jalan Boliohuto Huidu sebesar 61,53 kondisi baik jenis penanganan pemeliharaan rutin, Jalan A.K. Luneto sebesar 23,98 kondisi buruk jenis penanganan rekonstruksi. Rekomendasi penanganan dilihat pada Tabel 7.

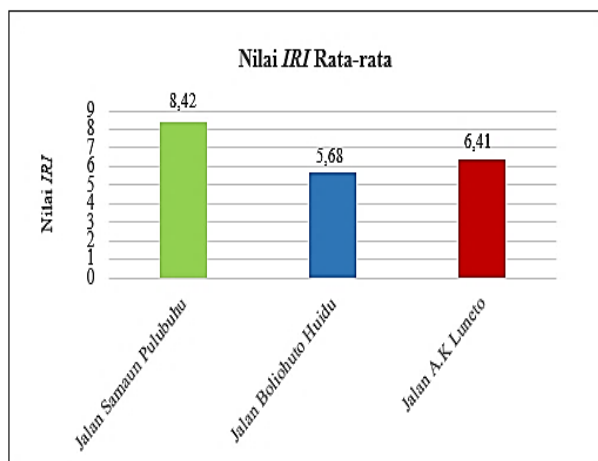
Gambar 13. Nilai *IRI* Rata-rata

Berdasarkan Gambar 13 nilai *IRI* rata-rata pada Jalan Samaun Pulubuhu sebesar 8,42 kondisi rusak ringan jenis penanganan peningkatan jalan pada Jalan Boliohuto Huidu-

Jalan A.K. Luneto nilai *IRI* sebesar 5,68 dan 6,41 kondisi sedang jenis penanganan pada kedua ruas pemeliharaan berkala. Rekomendasi penanganan ditunjukkan pada Tabel 3.
