Penilaian Keberhasilan Reklamasi Pada Pit Serujan Utara PT. IMK Kabupaten Murung Raya

(Assessment of The Reclamation Success At The Northern Serujan Pit in PT. IMK Murung Raya Regency)

Fahrul Indrajaya^{1*}, Marlen Fince T. L.², Neny Fidayanti³, Yossa Yonathan Hutajulu⁴
^{1,2,3,4} Jurusan/Program Studi Teknik Pertambangan, Universitas Palangka Raya

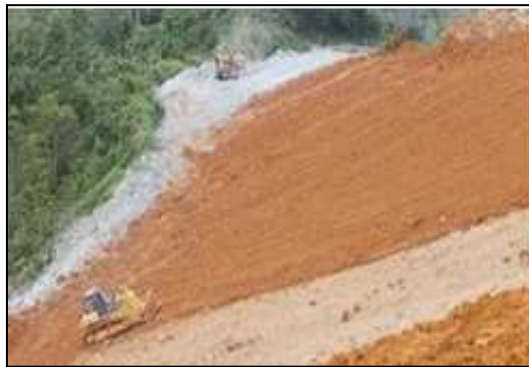
sebesar 97,72% dan stabilitas timbunan dari yang terlihat tidak terjadi longsor (Gambar 2). Adapun perhitungan skor dan bobot ialah 40. Penimbunan kembali pada lahan bekas tambang emas pada area reklamasi menggunakan metode *backfilling*. Hasil penilaian luas area yang ditimbun pada objek kegiatan penimbunan kembali lahan bekas tambang adalah 97,72% dan tidak mencapai 100% dikarenakan kurangnya tanah yang berada pada *bank soil*.

- b. Penebaran tanah zona pengakaran dari rencana areal yang ditata seluas 4,4 Ha terealisasi seluas 4,3 Ha atau sebesar 97,72% dan pH tanah 7. Adapun perhitungan skor dan bobot ialah 10.

Gambar 2. Penataan Lahan Area Pit Serujan

Pada area reklamasi Pit Serujan Utara dengan ketebalan tanah pucuk (*soil*) 50 cm dengan kemiringan 30°. Dengan hasil pH tanah 7 (bersifat basa), jadi tidak perlu dilakukan penanganan atau pengendalian seperti pengapuran pada tanah masam untuk menaikkan pH tanah.

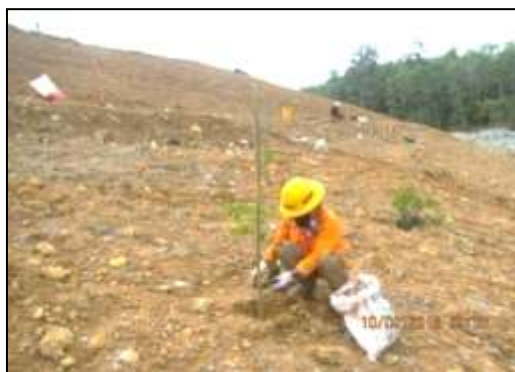
- a. Luas area penanaman dan pertumbuhan tanaman telah dibuat sesuai rencana (Gambar 3). Adapun hasil perhitungan skor dan bobotnya ialah 15.

Gambar 3. Kegiatan Revegetasi

Tanaman yang sudah ditanam per hektar diterapkan dengan metode tanam maksimal 4 meter x 4 meter, sehingga jumlah pohon per hektar sebanyak 625 pohon. Oleh karena itu perhitungan diambil dari data jumlah pionir mengingat jarak tanam pionir yang ditetapkan perusahaan ialah 4 m x 4 m sedangkan sisipan 8 m x 4 m.

Meskipun memiliki nilai yang baik namun juga masih terdapat tanaman sakit bahkan merana

pada setiap area reklamasi. Tanaman yang ditemukan menunjukkan ciri seperti daun yang berwarna kuning, bercak merah kecoklatan seperti terbakar, kering di area daun, daun berlubang, berbintil, mengerucut, dan batang bengkok. Sedangkan tanaman merana disebabkan tanaman yang roboh, kerdil, daun habis gugur, batang utama patah serta batang yang berbintil.

Kondisi tersebut cukup rentan terdapat pada tanaman muda atau tanaman sisipan. Sedangkan tanaman lama ataupun juga tanaman pionir lebih kerdil, batang patah, dan roboh.

Perlunya penanaman pionir dilakukan pada area yang mungkin untuk ditanam pada area yang kurang jumlah pionir agar tercapainya jumlah tanaman yang seharusnya agar dapat memberikan fungsi maksimal seperti naungan yang cukup bagi tanaman sisipan.

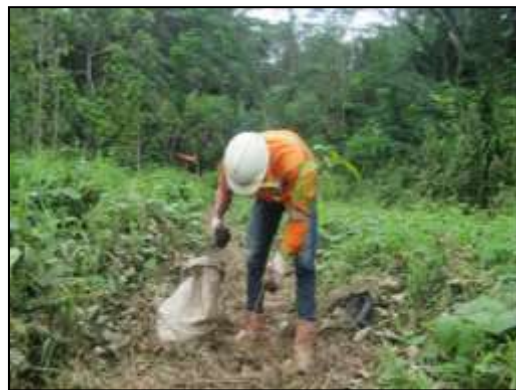
Gambar 4. Kegiatan Pemupukan

- c. Kegiatan yang telah dijalankan oleh PT. IMK ialah pupuk kompos dan pupuk NPK. Sehingga nilai evaluasi pemupukan adalah 100% karena sesuai dengan yang telah direncanakan.

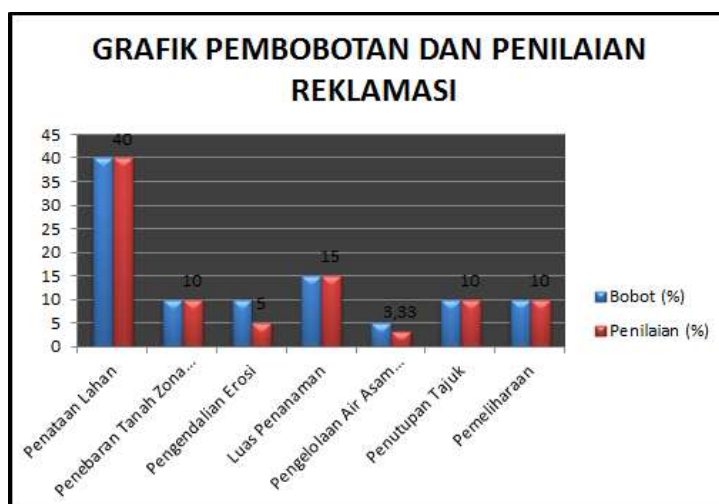
Berdasarkan hasil penilaian keberhasilan reklamasi pada area Pit Serujan Utara dengan merujuk pada Keputusan Menteri ESDM Nomor: 1827 Tahun 2018, yaitu dengan nilai 93,33 % (kategori baik) sehingga hasil pelaksanaan reklamasi dapat diterima (Tabel 1). Kriteria ketidak-berhasilan reklamasi yang terjadi yaitu pengendalian erosi dan sedimentasi dan pengelolaan material pembangkit air asam tambang (AAT).

Gambar 5. Perbandingan nilai reklamasi tambang di daerah penelitian dibandingkan dengan nilai reklamasi berdasarkan Kepmen No. 1827 Tahun 2018.

PT. IMK telah berhasil melakukan kegiatan reklamasi tambang dengan kategori baik yaitu 93,33% yang berkisar lebih dari 80% (hasil pelaksanaan reklamasi dapat diterima, dengan beberapa evaluasi yang harus dilakukan, yaitu pengendalian erosi dan sedimentasi serta pengelolaan material pembangkit asam tambang (AAT). Pada *bank soil* seharusnya dimaksimalkan penggunaannya dan juga untuk persiapan tanah pucuknya agar tidak terjadi kekurangan dalam penebaran tanah pucuk. Sebaiknya dibuat bangunan pengendali erosi berupa teras bangku karena sesuai dengan kelerengan yang ada.
