Analisis Balik Stabilitas Lereng *Disposal* IPD (In Pit Dump) Utama *Seam C* pada area *Pit B* Selatan PT. Mifa Bersaudara, Aceh

(*Back Analysis of Slope Stability Disposal's IPD (In Pit Dump) Utama Seam C in the South Pit B area PT. Mifa Bersaudara, Aceh*)

Fikram Khaykal Lazuardi^{1*}, Supandi Sujatono², Bayurohman Pangacella Putra³
^{1,2,3}Program Studi Teknik Pertambangan, Institut Teknologi Nasional Yogyakarta

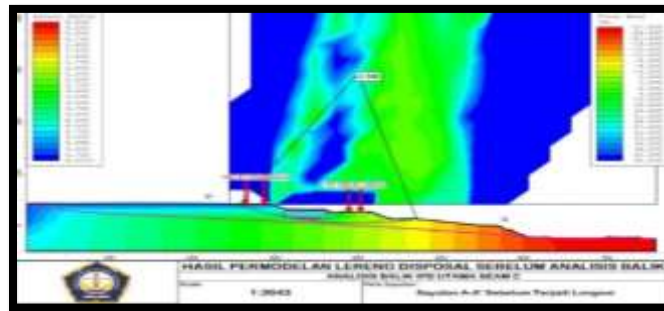
Gambar 6. Hasil Permodelan Lereng Disposasi Sebelum Analisis Balik

Pada tahap analisa lereng sebelum analisis balik akan dilakukan dengan menggunakan *software slide 6.0* menggunakan *limit equilibrium method* dengan model tanah yang dipilih yaitu model Mohr-Coulomb (Hardiyatmo, H. C, 2012). Hasil Permodelan dan hasil FK sebelum analisis balik dapat dilihat pada (Gambar 6). Hasil ini menunjukkan kondisi aman dari penilaian sebelumnya dan stabilitas yang terlalu tinggi atau sangat besar pada hasil ini yang mempunyai $FK=4.388$. Berdasarkan penggambaran di lapangan hal ini memberikan suatu gambaran pada kondisi lapangan dimana lereng dalam keadaan stabil, Seharusnya pada kondisi lereng sebelum longsor menggambarkan kondisi lereng dalam keadaan kritis untuk beberapa waktu sebelum longsor terjadi, sementara bidang *slip* selalu melebihi titik lepas terhadap kondisi kegagalan lereng di lapangan, maka dari itu nilai *material properties* yang lebih sesuai untuk material tersebut diperoleh dengan menggunakan proses analisis balik yang diamati mewakili situasi selama longsor berdasarkan ketidakstabilan lereng untuk menyesuaikan dengan keadaan dan kondisi lapangan, jika $FK > 1$ maka ubah ketiga *material properties* (*Unit Weight*, *Friction Angle*, *Cohesion*) sampai $FK < 1$ (Sakurai, 2017). Dalam melakukan perubahan *material properties*, diawali dengan mengukur sudut berdasarkan *radius* terhadap *slip surface* yang sudah ditentukan berdasarkan *circle* di titik bawah sampai titik atas yang dapat dilihat pada (Gambar 2). ketika sudah mendapatkan sudut antara titik radius pada *circle* di titik atas dan bawah, kemudian ubah *Friction Angle* menyesuaikan sudut titik radius *circle* yang telah diukur sebelumnya. Ketika hasil permodelan

$FK > 1$ (dapat dilihat pada (Gambar 6), ada kemungkinan harus mengubah parameter selanjutnya dengan mengubah nilai *Cohesion* dan *Unit Weight* menggunakan metode *sensitivity analysis* untuk membantu mempertimbangkan perubahan nilai parameter tersebut. Perubahan FK menyesuaikan dengan hasil analisis di lapangan sampai $FK < 1$. Berikut merupakan hasil analisa penyesuaian 3 parameter *material properties* menggunakan model *chart scatter* yang dapat dilihat pada (Gambar 7).

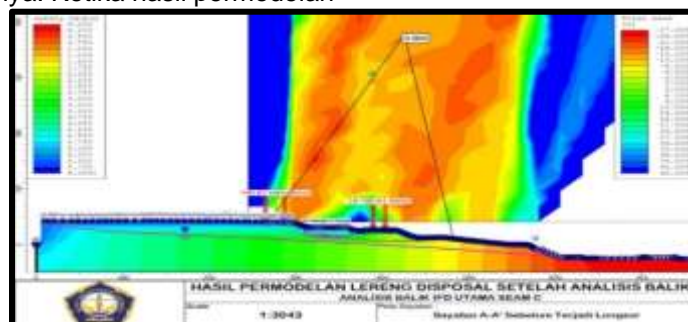
Ketika $FK < 1$ maka hasil analisis balik sudah di dapatkan dengan *output* parameter geoteknik yang baru berupa nilai (*Unit Weight*, *Friction Angle*, *Cohesion*). Berikut merupakan hasil permodelan dan hasil FK sesudah analisis balik yang dapat dilihat pada (Gambar 8), yang menunjukkan konsistensi kemiringan setelah proses analisis balik (Sakurai, 2017)., sedangkan faktor stabilitas lereng ditemukan sebesar $FK=0.968$ pada saat terjadinya longsor. Hasil parameter geoteknik analisis balik dapat dilihat pada (Tabel 3).

Gambar 8. Hasil Analisa Balik Permodelan Lereng Disposasi.

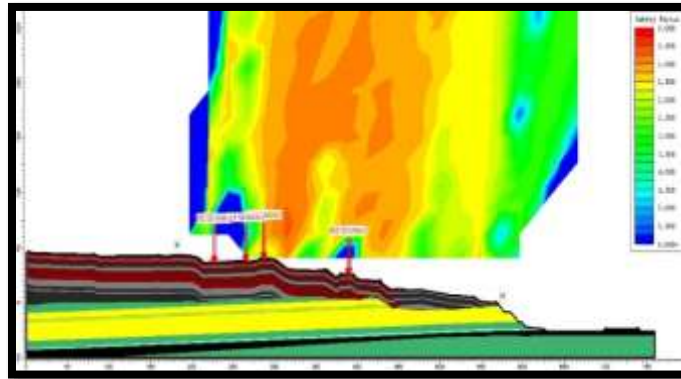
Gambar 9. Model Litologi, Geometri Serta Penempatan Distribusi Beban Pada Lereng Disposal Pada Sayatan Pasca-Longsor

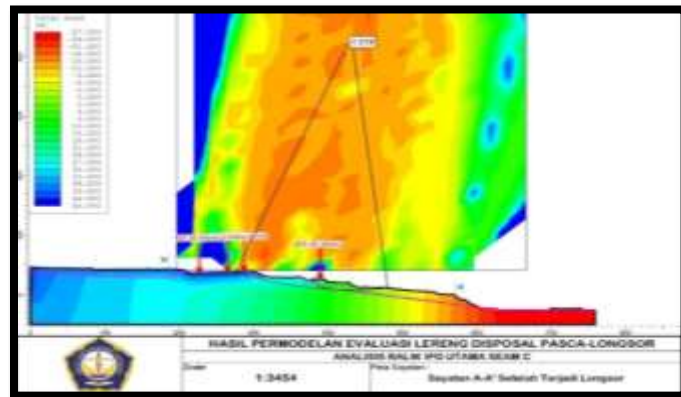
kondisi pasca-longsor didapatkan faktor keamanan lereng sebesar ($FK=1.018$) untuk permodelan hasil akhirnya dapat dilihat pada (Gambar 10).

Gambar 10. Hasil Evaluasi Permodelan Lereng Disposal Pasca-Longsor

Nilai *material properties* yang diperoleh dari hasil analisis balik akan digunakan dalam melakukan evaluasi pada kondisi lereng pasca-longsor yang dapat dilihat pada (Tabel 4). Kemiringan keseluruhan pada saat ini diperlihatkan lebih landai daripada sebelum terjadinya longsor dan juga dianggap sebagai bentuk stabilisasi geometris alami. Faktor stabilitas diamati meningkat. Variabel ini meningkat secara substansial dari 0.968 yang tercatat sebelum longsor menjadi $FK=1.018$ setelah longsor yang dapat dilihat pada (Gambar 10), akan tetapi peraturan yang berlaku menunjukkan bahwa lereng dengan risiko keselamatan dan keamanan kerja yang tinggi memerlukan nilai stabilitas keseluruhan minimum 1.3 , oleh karena itu stabilisasi tetap menjadi persyaratan geometri lereng pasca-longsor untuk memenuhi persyaratan peraturan yang berlaku. Evaluasi lebih lanjut direkomendasikan dalam penelitian selanjutnya melalui penerapan hasil

dalam analisis balik ini dan tanah longsor serupa yang diantisipasi dengan tingkat kepercayaan yang lebih besar. Pengamatan dan identifikasi melalui observasi atau pemetaan lereng berguna untuk memperoleh rincian tambahan setelah melakukan stabilisasi lereng dan validasi analisis juga berlaku dengan data dan informasi yang relevan (Supandi Sujatono, 2021).
