# KAJIAN KELAYAKAN JALAN ANGKUT MENGGUNAKAN METODE *UNSURFACED ROAD CONDITION INDEX* (URCI) DI PT MANDALA KARYA PRIMA, KALIMANTAN UTARA

Cindy Grestina Silaban<sup>1a</sup>, Delita Ega Andini<sup>1</sup>, Edwin Harsiga<sup>1</sup>

<sup>1</sup>)Program Studi Teknik Pertambangan, Fakultas Sains dan Teknik, Universitas Bangka Belitung  
Kampus Terpadu UBB, Desa Balun Ijuk, Kecamatan Merawang, Kabupaten Bangka,  
Provinsi Kepulauan Bangka Belitung, 33172

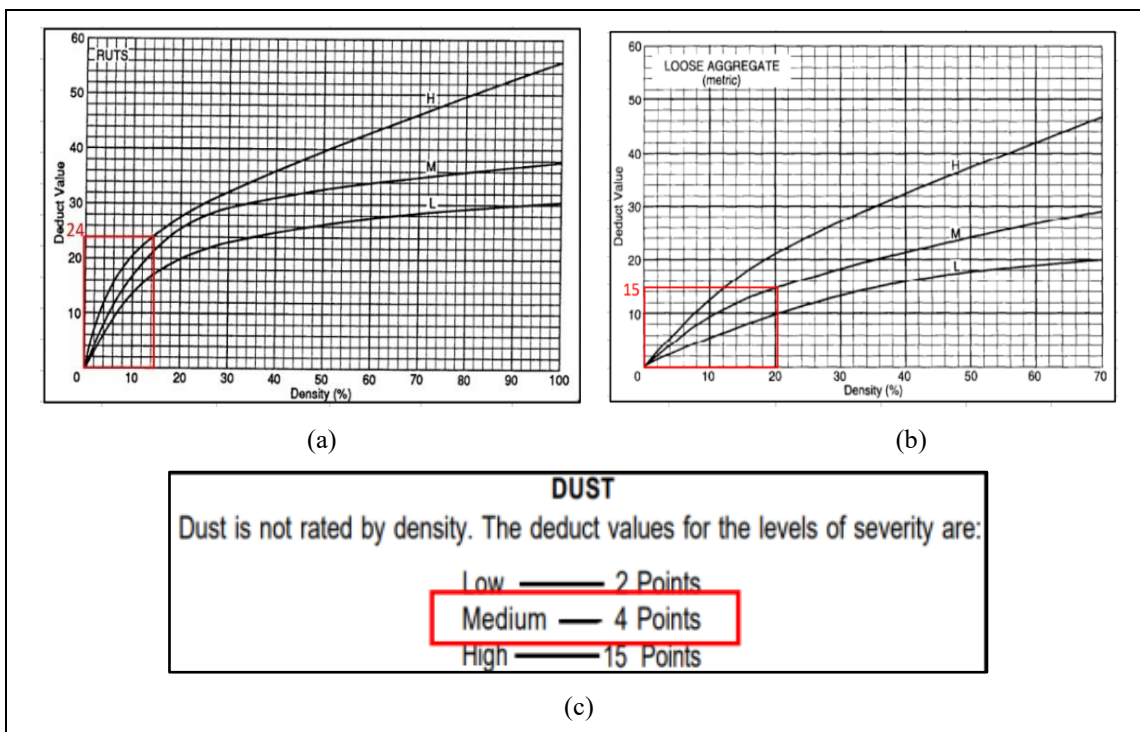
**Gambar 3.** Grafik *Deduct Value* STA 1000 - 1100 Muatan Kering (a) *Rutting*, (b) *Loose Agregate* dan (c) *Dust*

**Tabel 1.** Jenis Kerusakan pada Jl. Jati STA 1000 - 1100 Jalur Muatan kondisi kering

Jenis rusak	Severity level	Luas Segmen (m <sup>2</sup> )	Luas rusak (m <sup>2</sup> )
<i>Rutting</i>	High		182, 85
<i>Loose Agregate</i>	Medium	1300	261, 25
<i>Dust</i>	Medium		-

Nilai *Density* pada setiap jenis kerusakan pada STA 1000 - 1100 dengan kondisi kering adalah:

- a. *Rutting*  
 $High : \frac{182,85}{1300} \times 100 \% = 14,07 \%$
- b. *Loose Agregate*  
 $Medium : \frac{261,25}{1300} \times 100 \% = 20,09 \%$
- c. *Dust*  
*Medium*

2. Dari nilai *density* tersebut, ditentukan nilai pengurang (*deduct value*) setiap jenis kerusakan pada grafik masing- masing kerusakan berdasarkan tingkat keparahannya (*severity level*)

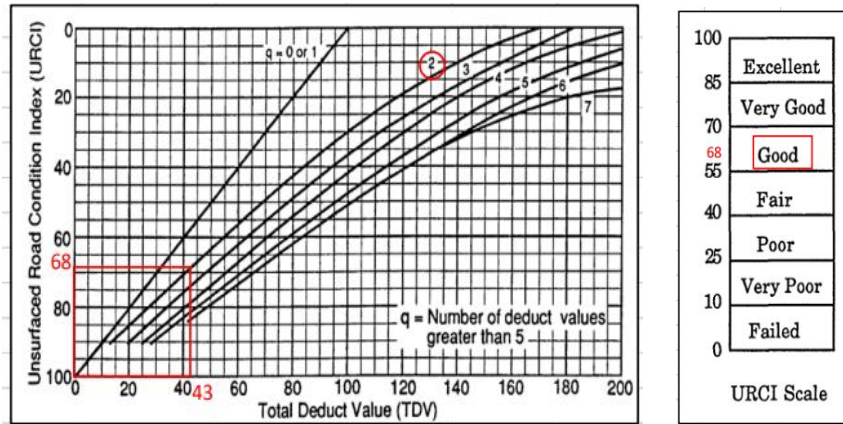
Gambar 4. Grafik Nilai URCI pada STA 1000 - 1100 Jalur Muatan Kering

3. Nilai dari tiap parameter kerusakan dijumlahkan yang disebut total *deduct value* (Lampiran G). Kemudian, menentukan nilai dari total *deduct value* dan nilai *q*

(banyaknya jenis kerusakan yang memiliki *deduct value* lebih dari 5) untuk mendapatkan nilai URCI berdasarkan grafik.

Total Deduct Value adalah  $24 + 15 + 4 = 43$  dengan nilai  $q = 2$
