Penilaian Tingkat Keberhasilan Reklamasi (Permen ESDM No. 7 Tahun 2014) Lahan Bekas Tambang Pit 1 PT Pipit Mutiara Jaya di Kabupaten Tana Tidung Kalimantan Utara

(The Assessment Of The Level The Success Of Reclaiming (Permen ESDM No. 7 Year 2014) Former Land Mine Pit 1 PT Pipit Mutiara Jaya In The District Tana Tidung North Borneo)

A.A Inung Arie Adnyano
¹STTNAS Yogyakarta¹

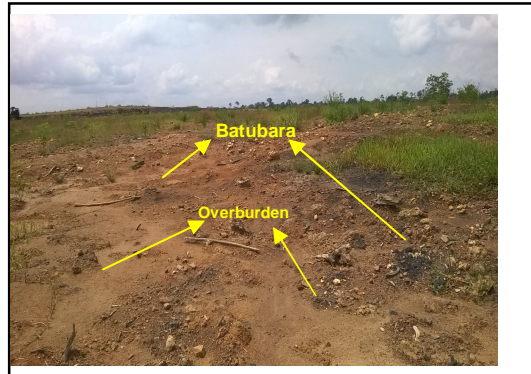
Daerah penambangan di PT Pipit Mutiara Jaya 80 % merupakan rawa sehingga sangat sedikit sekali memiliki tanah pucuk. Disaat pembukaan Pit 1 ditemukan tanah pucuk maka tanah pucuk itu akan diletakkan di daerah yang datar. Pada saat penelitian total tanah pucuk sebesar 12,28 ha. Sehingga sangat kurang banyak tanah pucuk yang diperlukan pada lahan reklamasi di Pit 1. Berdasarkan hasil pengamatan, tanah lapisan bagian atas pada timbunan lahan bekas tambang PT PMJ masih ditemukan keberadaan butiran-butiran batubara dan jenis tanah *overburden* dengan warna lebih terang atau putih, yang tentunya akan dapat mengurangi kesuburan tanah lapisan bagian atas dan mengakibatkan daya dukung tanah untuk pertumbuhan tanaman menjadi rendah dan seharusnya pihak perusahaan dapat menghindari atau mencegah keberadaan butiran batubara dan jenis tanah *overburden* pada permukaan tanah tersebut.

Rencana penaburan sebesar 320950 bcm tetapi realisasinya sebesar 234665 bcm.

Gambar 4. Penataan tanah bagian atas pada lahan bekas tambang

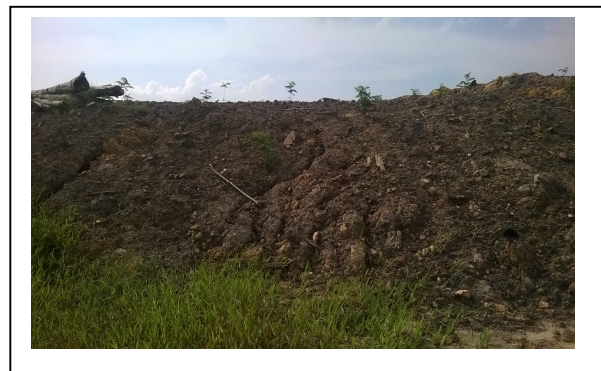
Berdasarkan pengamatan di lokasi Pit 1 dari sebagian lahan yang direklamasi pada area ini, kebanyakan terjadi erosi alur dan erosi parit dikarenakan pada lahan ini belum ditanami *cover crop* dan saluran pembuangan air. Luas erosi yang terjadi sebesar 1,1 Ha

Gambar 5. Lahan yang sudah tererosi disekitar daerah penelitian

3. Pengendalian Erosi dan Sedimentasi: (a) Untuk mengatasi kapasitas air limpasan PT PMJ membuat saluran *drainase* yang perlu perbaikan dengan membuat bentuk trapesium dan dimensi saluran yang sesuai; (b) Belum adanya pembuatan bangunan konservasi
