KAJIAN KERUSAKAN LINGKUNGAN FISIK AKIBAT PENAMBANGAN PASIR DAN BATU DI KECAMATAN TEMPEL KABUPATEN SLEMAN DAERAH ISTIMEWA YOGYAKARTA

Agung Dwi Sutrisno
Jurusan Teknik Pertambangan, Sekolah Tinggi Teknologi Nasional Yogyakarta
email: agung_ds@yahoo.com

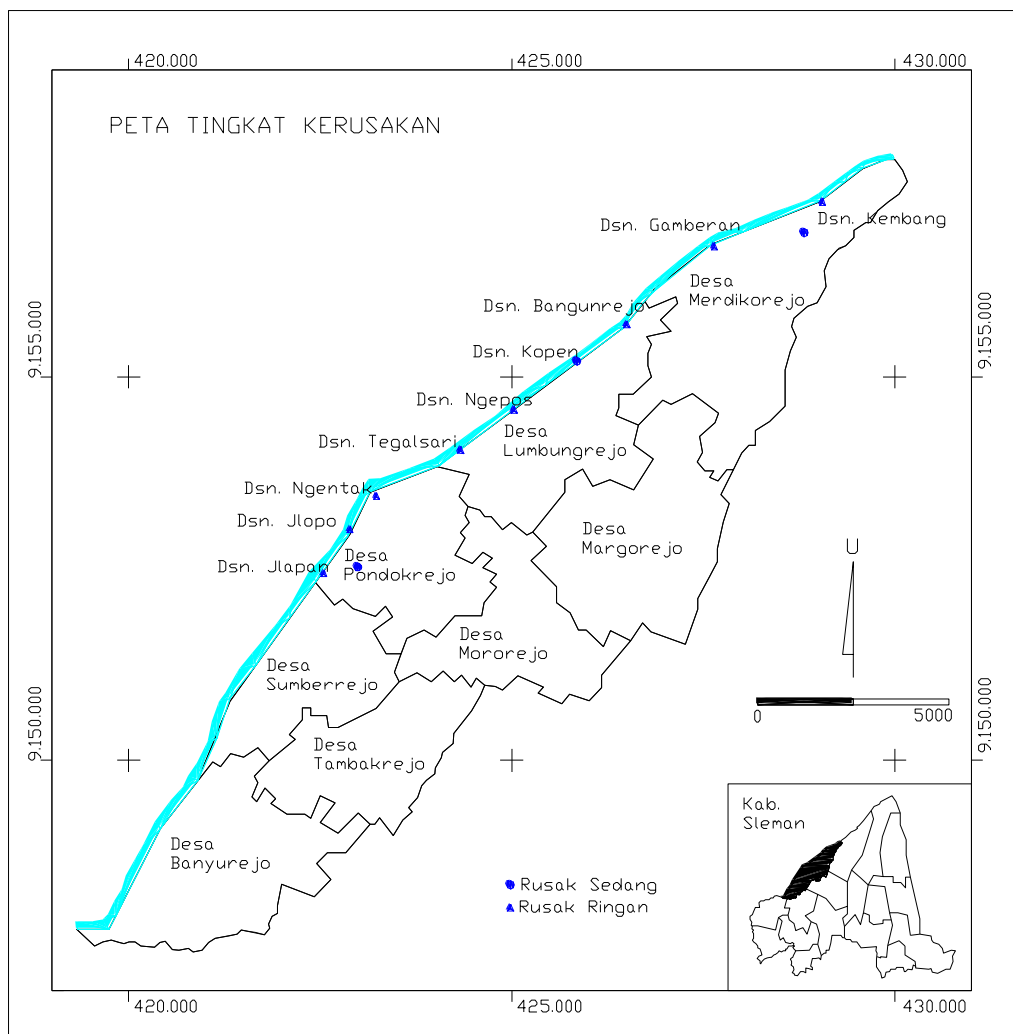
Gambar 1 Peta Tingkat Kerusakan Lingkungan Fisik di Kecamatan Tempel

masing-masing lokasi pengamatan mempunyai nilai dan katagori kerusakan yang berbeda baik dalam penilaian kelas pada masing-masing variabel maupun hasil penilaian kategori keseluruhan. Hasil dari penilaian terhadap kegiatan penambangan di sungai cenderung bervariasi dari kelas baik sampai rusak dan katagori kerusakan ringan dan sedang. Sedangkan hasil dari

penilaian kegiatan penambang di tegalan dimasing-masing variabel juga bervariasi yaitu kelas baik sampai rusak namun hasil kategori yang didapat keseluruhan relatif sama yaitu kategori kerusakan sedang.

Adapun sebaran spasial dan penilaian tingkat kerusakan lingkungan fisik akibat penambangan pasir dan batu di masing-masing lokasi disajikan dalam Gambar 1.
