ANALISIS PENGARUH INDUKSI PETIR PADA KOMUNIKASI DATA AUTOMATIC MESSAGE SWITCHING CENTER DI PERUM LPPNPI PANGKALPINANG

Jauhari¹, Fardhan Arkan¹, Wahri Sunanda¹

¹Jurusan Teknik Elektro, Universitas Bangka Belitung
Desa Balunijuk, Kec. Merawang, Kab. Bangka 33172

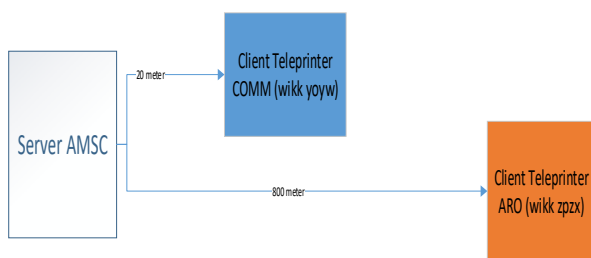
Gambar 4.1 Single line diagram server di Perum LPPNPI cabang Pangkalpinang

Gangguan yang akan dianalisis hanyalah gangguan pada *client Teleprinter ARO* (wikkzpx) yang berjarak 800 meter dari *server AMSC*. Sedangkan untuk *client teleprinter COMM* (wikkyoyw) yang berjarak 20 meter dari *server AMSC* tidak akan ikut di analisis, karena pada saat gangguan terjadi, *client teleprinter COMM* (wikkyoyw) tidak mengalami kerusakan atau gangguan. Hal ini sudah di verifikasi kebenarannya dengan adanya surat pernyataan dari AirNav Indonesia, yang akan dilampirkan pada bagian lampiran I. Untuk lebih jelasnya mengenai konektivitas *server AMSC*, *Client Teleprinter ARO* serta *Client Teleprinter COMM*, *single line diagram*nya dapat dilihat pada gambar 4.1 berikut ini :

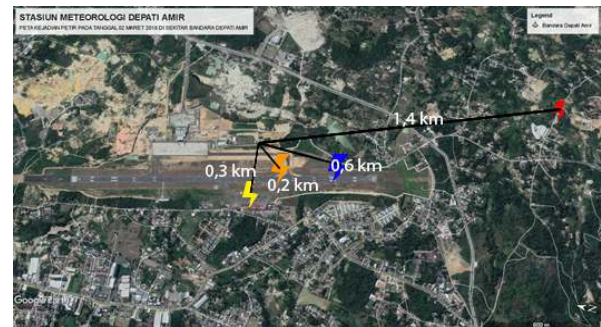
Gambar 4.2 Lokasi terjadinya petir di sekitar bandara Depati Amir

Petir Ke-	Waktu/Tanggal	Jarak dari client	Keterangan Icon
1	2 Maret 2018/ 14:00	1,4 km	Icon petir merah
2	15 Mei 2018/ 08:50	0,3 km	Icon petir kuning
3	1 Juli 2018/ 18:00	0,2 km	Icon petir jingga
4	16 Mei 2019/ 13:25	0,6 km	Icon petir biru

Pada gambar 4.2 dapat dilihat lokasi terjadinya petir, dengan ditandai oleh *icon* petir berwarna. Petir tersebut terjadi pada tanggal 2 Maret 2018 (warna merah), 15 Mei 2018 (warna kuning), 1 Juli 2018 (warna jingga) dan 16 Mei 2019 (warna biru).

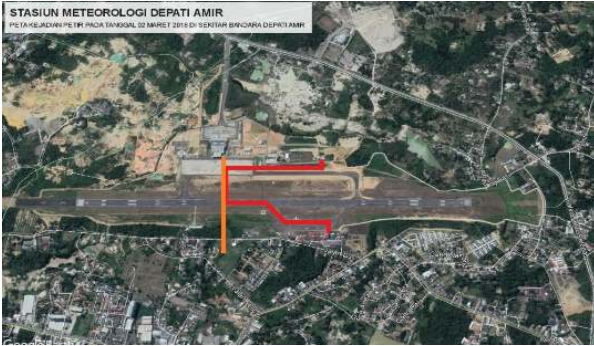
Gambar 4.3 Lokasi kabel komunikasi (garis merah) dan kabel SKTM 20 kV (garis jingga)

Asumsikan seperti diatas, maka satu-satunya kemungkinan yang akan mengalami *breakdown* setelah kabel komunikasi adalah RS232-RS485 Converter yang dipasang setelah kabel komunikasi, sehingga tidak sempat untuk merusak AC-DC Converter (Power supply adaptor) yang dipasang setelah RS232-RS485 Converter. Jalur kabel komunikasi yang digunakan dan kabel SKTM 20 kV serta lokasi petir dapat dilihat pada gambar 4.3.

Kabel komunikasi yang digunakan pada suatu titik digandengkan dengan SKTM didalam *pipa kabel* yang melintasi *landasan*.

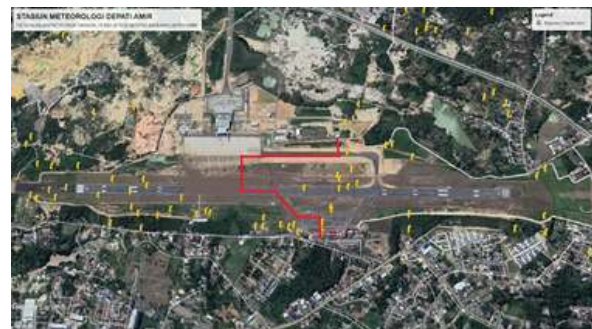
Gambar 4.7 Letak kabel komunikasi dan persebaran petir pada 15 Mei 2018

Analisis yang hampir sama dengan analisis sebelumnya, maka akan menjadi sangat relevan jika akibat induksi petir tersebut akan merusak *RS232-RS485 Converter*. *Breakdown voltage* dari kabel yang dapat dikatakan sangat besar, dan bahkan lebih besar dari *residual voltage lightning arrester* yang digunakan yaitu hanya 4 kV.

Fakta yang menguatkan bahwa kerusakan *converter RS232-RS485* memang disebabkan oleh induksi petir, adalah faktor jarak dan lapangan terbuka. *Client teleprinter COMM* yang berada digedung yang sama dengan *server AMSC*, yang hanya berjarak 20 meter itu, sama sekali tidak mengalami gangguan saat adanya petir tersebut. Kerusakan hanya terjadi pada *client teleprinter ARO* yang terhubung sejauh 800 meter dari *server AMSC* lewat kabel tanah yang dibenamkan bersamaan dengan SKTM 20 kV milik PT.AP 2. Dibuktikan dengan adanya laporan keterangan pada lampiran I.

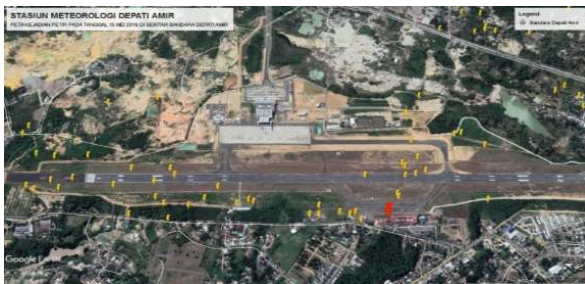
Gambar 4.9 Letak petir pukul 08:50 pada tanggal 15 Mei 2018

Dari gambar 4.9 lokasi petir pada pukul 08:50 dan dari laporan kerusakan dan perbaikan pada gambar 4.8 memang terdapat kecocokan waktu antara kejadian petir dan gangguan. Serta dari laporan kerusakan dan perbaikan pada gambar 4.8, dapat dilihat bahwa pada tanggal 15 Mei 2018 pukul 08:30, telah terjadi kerusakan pada bagian AMSC, tepatnya kerusakan pada *Telex unit Aro*, kerusakan pada *signal selector Channel 6 Channel 7, Channel 8*, serta kerusakan Modul ATS Card pada CPU Telex ARO, dan *converter RS232-RS485*. Dan perbaikan yang dilakukan adalah dengan mengganti *converter RS232-RS485* yang baru. Dari laporan diatas, dapat disimpulkan bahwa induksi petir *converter RS232-RS485*, lalu merambat ke komponen lainnya. Serta *lightning arrester* yang di indikasikan tidak bekerja karena *breakdown voltage* melebihi residual *voltage* pada *lightning arrester* itu sendiri

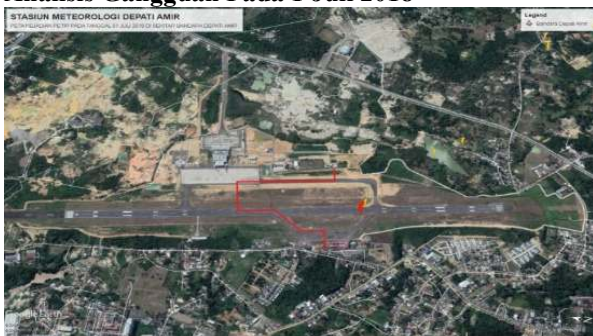
Gambar 4.10 Lokasi kabel komunikasi dan persebaran petir 1 Juli 2018

Analisis hampir sama dengan analisis pada tanggal 15 mei 2018,yakni terjadi kecocokan waktu antara kejadian petir dan gangguan pada Teleprinter client ARO.

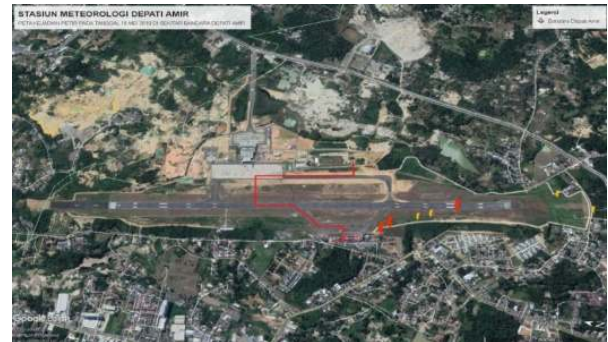
Gambar 4.12 Lokasi kabel komunikasi dan persebaran petir 16 Mei 2019

Analisis hampir sama dengan analisis pada tanggal 15 mei 2018, yakni terjadi kecocokan waktu antara kejadian petir dan gangguan pada Teleprinter client ARO.
