**PEMETAAN POTENSI BENCANA ALAM (*GEO-DISASTER*) AKIBAT
PENAMBANGAN BIJIH TIMAH DI KECAMATAN JEBUS DAN
PARIT TIGA, KABUPATEN BANGKA BARAT**

Irvani¹, E.P.S.B. Taman Tono¹

¹Jurusan Teknik Pertambangan, Universitas Bangka Belitung
Email:bujangbabel@yahoo.co.id, epsbtamantonono@yahoo.co.id

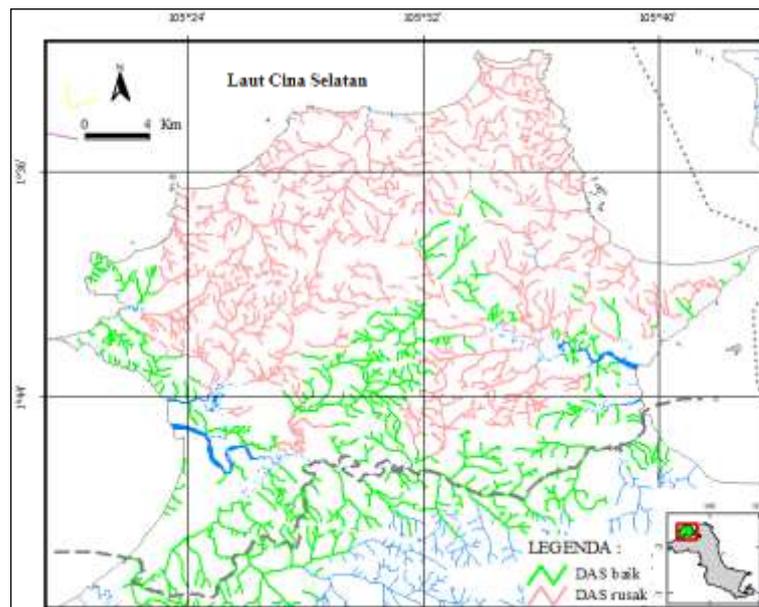
Gambar 5. Peta kondisi daerah aliran sungai.

Kondisi aliran sungai (DAS) sangat memprihatinkan, dimana tingkat sedimentasi sangat tinggi, airnya berwarna kemerahan dan kecoklatan, dengan pendangkalan terjadi di sepanjang sungai. Melalui observasi diperkirakan sekitar 70% daerah aliran sungai telah mengalami kerusakan, dengan kategori rusak berat-ringan (Gambar 5). Pada beberapa tempat ditemukan aliran sungai yang terputus akibat penambangan bijih timah.

Sungai-sungai dengan kerusakan berat - ringan tidak menunjukkan kehidupan ikan maupun biota air lainnya. Aktivitas penambangan bijih timah secara serampangan dan masif merupakan penyebab utama kerusakan daerah aliran sungai.

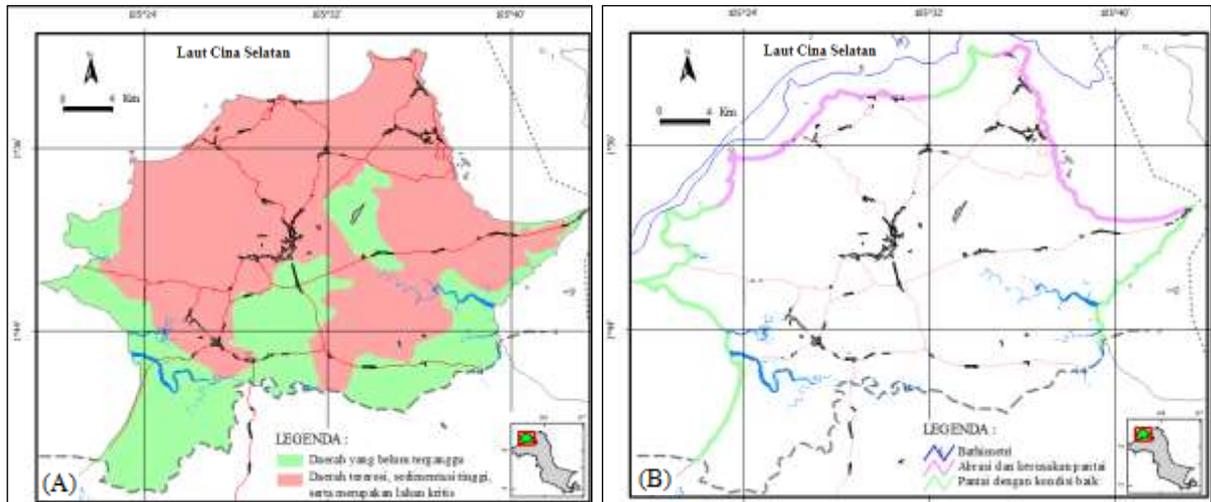
Gambar 6. (A) Peta erosi, sedimentasi dan gerakan massa; (B) Peta abrasi pantai.

akhirnya mudah terbawa aliran air. Selain itu lubang-lubang bukaan tambang yang dalam dan terjal menyebabkan gerakan massa/longsoran di musim hujan, dan sering menimbulkan korban jiwa penambang. Terlokalisir sekitar 67% (50.000 Ha) dari keseluruhan daratan yang ada (75.000 Ha) merupakan lahan kritis akibat erosi, sedimentasi dan gerakan massa/longsoran, dengan sebaran cukup merata di Kecamatan Jebus dan Parit Tiga (Gambar 6A).

observasi lapangan terjadi penyusutan garis pantai ke arah daratan dari beberapa meter sampai puluhan meter, dimana sekitar 55% dari total panjang garis pantai telah terabrasi (Gambar 6B). Kondisi tumbuhan bakau pada pantai yang mengalami abrasi telah rusak dan mati.

Bencana abrasi pantai disebabkan oleh penambangan bijih timah di daerah pesisir dan laut sekitar pesisir pantai dengan menggunakan ponton dan kapal isap. Penambangan tersebut meningkatkan kemiringan lereng dan topografi depresi daerah pesisir dan dasar laut, sehingga keseimbangan sedimentasi menjadi terganggu dan terjadi abrasi pantai.

1. Sebaiknya segera dilakukan reklamasi area penambangan timah.
2. Pengembangan kawasan pemukiman harus memperhatikan potensi bencana alam untuk menghindari dampak buruknya.
3. Diperlukan penelitian lanjutan potensi bencana alam di lokasi penelitian, baik yang disebabkan faktor alami (geogen) maupun manusia (antropogen).

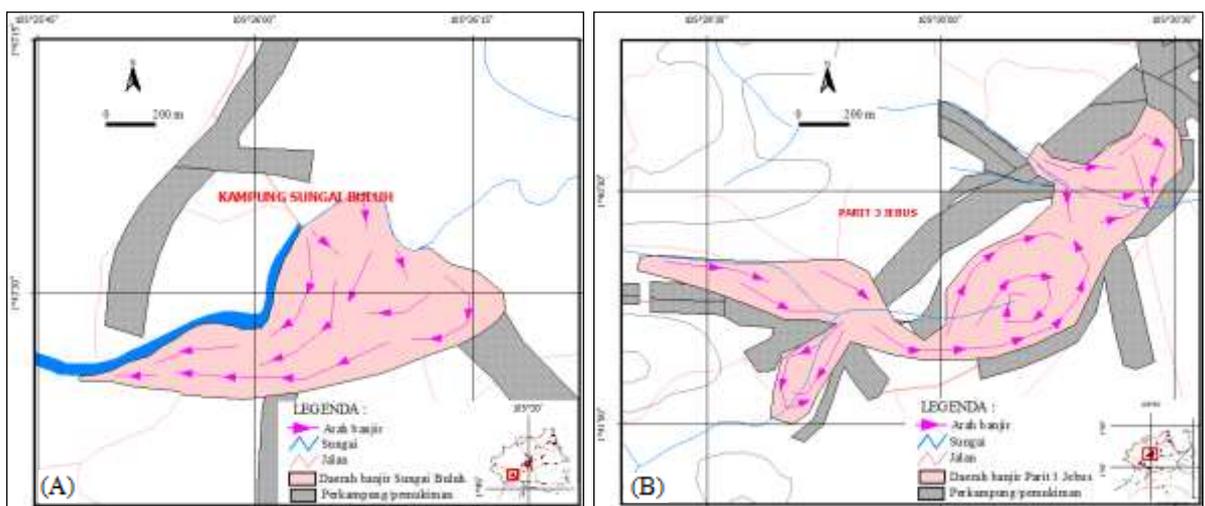
Gambar 7. (A) Peta pola banjir di Sungai Buluh, (B) Peta pola banjir di Parit Tiga.

Terdapat 2 (dua) lokasi titik banjir yang membutuhkan penanganan serius yaitu Desa Sungai Buluh dan Desa Parit Tiga. Bencana banjir di Desa Sungai Buluh terjadi setiap tahun pada musim hujan akibat luapan air Sungai Buluh, sifat banjirnya cepat atau dalam hitungan jam, dengan banjir besar setiap 2 (dua) tahun sekali. Ketika banjir datang, luapan air ke arah daratan terukur memiliki radius rata-rata sejauh 350 m dengan luas genangan sekitar 18 Ha (Gambar 7A), membanjiri sebagian kecil perkampungan Desa Sungai Buluh dengan ketinggian air pada pemukiman penduduk kurang dari 1 m.

menyempit pada bagian hilir. Endapan sedimen yang berasal dari aktivitas penambangan bijih timah menyebabkan pendangkalan dan penyempitan Sungai Buluh secara masif, dimana aliran air pada bagian kelokan sungai dengan sudut besar tidak dapat mengalir dengan baik, sehingga mudah meluap melewati perkampungan/Desa Sungai Buluh di musim hujan.

Potensi bencana banjir Desa Parit Tiga lebih tinggi dibandingkan Desa Sungai Buluh, tercatat hampir setiap hujan lebat datang maka akan terjadi bencana banjir. Sifat banjirnya tidak lama atau dalam hitungan jam setelah hujan reda, genangan air akan surut kembali. Luas area sebaran banjir mencapai radius lebih dari 74 Ha (Gambar 7B), menggenangi jalan

utama dan perkampungan sampai ketinggian 1 m. Pola sebaran/tubuh banjir memiliki bentuk memanjang dan bercabang, dengan genangan utama air pada daerah kolong.

penyempitan daerah aliran sungai oleh endapan sedimen yang berasal dari penambangan bijih timah. Selain itu perubahan fungsi lahan yang semula berupa rawa-rawa/daerah resapan air menjadi area pemukiman penduduk juga menjadi penyebab utama lain.

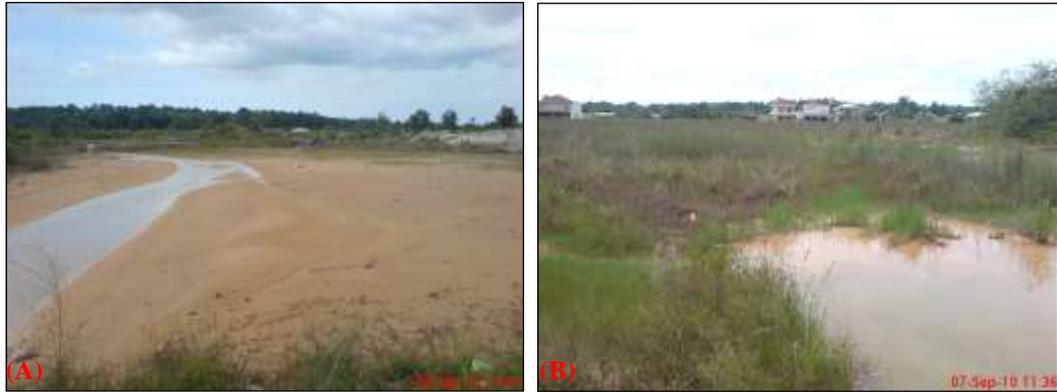
Gambar 8. (A) Sedimentasi sungai yang tinggi di Jebu,
 (B) Daerah limpahan banjir di Parit Tiga.

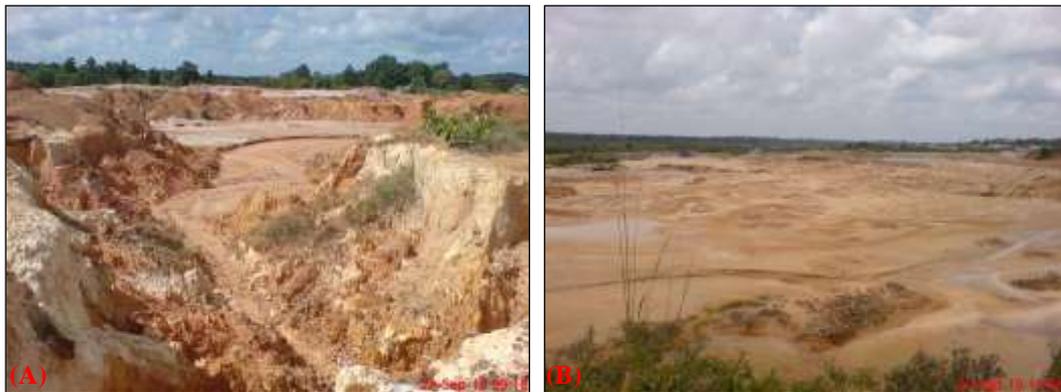
Gambar 9. (A) dan (B) Erosi dan lahan kritis akibat penambangan di Sungai Buluh.

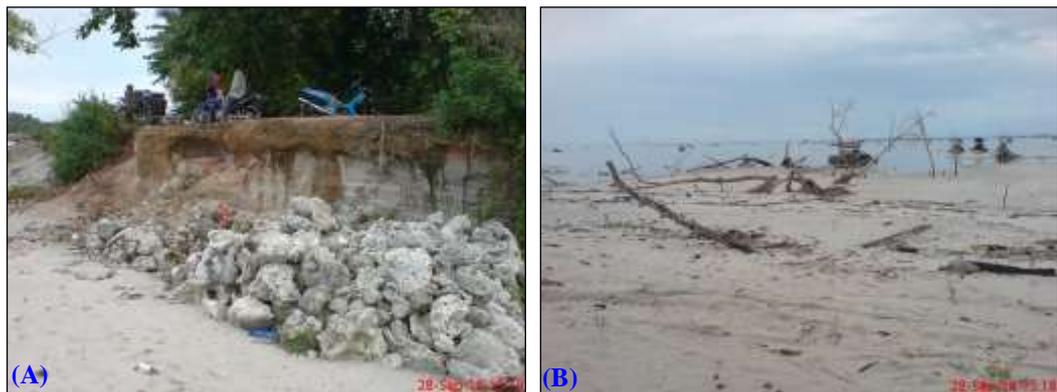
Gambar 10. (A) dan (B) Abrasi di Pantai Cupat.
