# ANALISIS PENGARUH INDUKSI PETIR PADA KOMUNIKASI DATA AUTOMATIC MESSAGE SWITCHING CENTER DI PERUM LPPNPI PANGKALPINANG

Salah satu yang menjadi permasalahan teknik di PERUM LPPNPI Cabang Pangkalpinang atau yang biasa disebut AirNav Indonesia Cabang Pangkalpinang adalah sering rusaknya *converter RS232-RS485* ketika terjadinya petir disekitar bandara Depati Amir, meskipun *lightning arrester* telah dipasang. Hal ini disebabkan oleh jalur kabel komunikasi data yang melintasi area *landasan* di bandara tersebut sepanjang 800 meter dan berada di area yang terbuka. Setelah dilakukan analisis, maka didapatkan bahwa petir yang menyebabkan kerusakan pada *converter RS232-RS485* adalah petir induksi yang diperkirakan mengenai saluran kabel tegangan menengah 20 kV yang digandengkan bersamaan dengan kabel komunikasi data pada PERUM LPPNPI Cabang Pangkalpinang. *Lightning arrester* tidak bekerja disebabkan oleh tingkat *breakdown voltage* pada *lightning arrester* tersebut hanya senilai 4 kV, sedangkan petir di pulau Bangka sendiri masih tergolong cukup besar jika dibandingkan dengan *breakdown voltage lightning arrester* yang hanya senilai 4 kV saja.

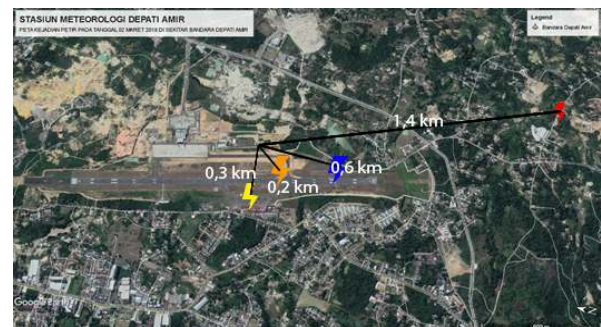
Pada gambar 4.2 dapat dilihat lokasi terjadinya petir, dengan ditandai oleh *icon* petir berwarna. Petir tersebut terjadi pada tanggal 2 Maret 2018 (warna merah), 15 Mei 2018 (warna kuning), 1 Juli 2018 (warna jingga) dan 16 Mei 2019 (warna biru).

Gambar 4.2 Lokasi terjadinya petir di sekitar bandara Depati Amir

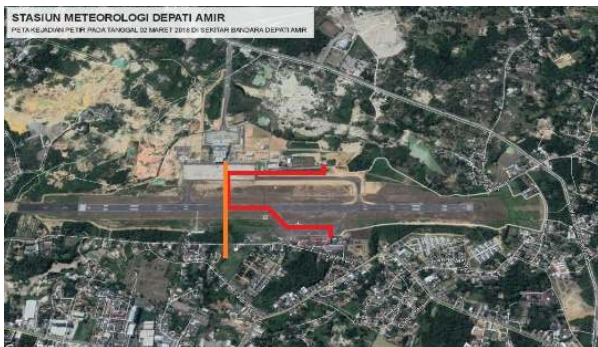
Asumsikan seperti diatas, maka satu-satunya kemungkinan yang akan mengalami *breakdown* setelah kabel komunikasi adalah RS232-RS485 Converter yang dipasang setelah kabel komunikasi, sehingga tidak sempat untuk merusak AC-DC Converter (Power supply adaptor) yang dipasang setelah RS232-RS485 Converter. Jalur kabel komunikasi yang digunakan dan kabel SKTM 20 kV serta lokasi petir dapat dilihat pada gambar 4.3.

Gambar 4.3 Lokasi kabel komunikasi (garis merah) dan kabel SKTM 20 kV (garis jingga)

Kabel komunikasi yang digunakan pada suatu titik digandengkan dengan SKTM didalam *pipa kabel* yang melintasi *landasan*.

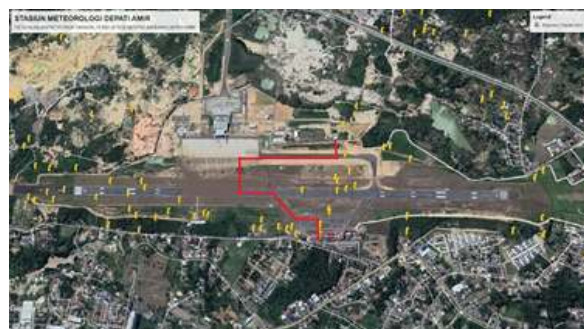
Asumsi seperti diatas, maka satu-satunya kemungkinan yang akan mengalami *breakdown* setelah kabel komunikasi adalah RS232-RS485 *Converter* yang dipasang setelah kabel komunikasi, sehingga tidak sempat untuk merusak AC-DC *Converter* yang dipasang setelah RS232-RS485 *Converter*. Untuk jalur kabel komunikasi yang digunakan dan lokasi petir dapat dilihat pada gambar 4.7 dibawah ini :

Gambar 4.7 Letak kabel komunikasi dan persebaran petir pada 15 Mei 2018

Analisis yang hampir sama dengan analisis sebelumnya, maka akan menjadi sangat relevan jika akibat induksi petir tersebut akan merusak RS232-RS485 *Converter*. *Breakdown voltage* dari kabel yang dapat dikatakan sangat besar, dan bahkan lebih besar dari *residual voltage lightning arrester* yang digunakan yaitu hanya 4 kV.

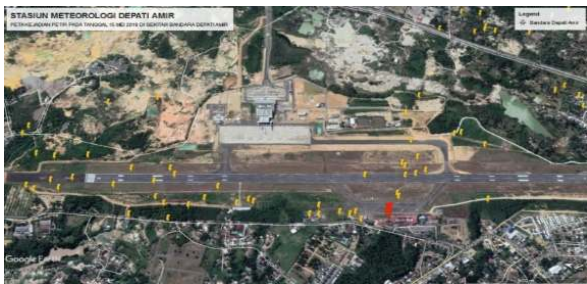
Gambar 4.9 Letak petir pukul 08:50 pada tanggal 15 Mei 2018

Dari gambar 4.9 lokasi petir pada pukul 08:50 dan dari laporan kerusakan dan perbaikan pada gambar 4.8 memang terdapat kecocokan waktu antara kejadian petir dan gangguan. Serta dari laporan kerusakan dan perbaikan pada gambar 4.8, dapat dilihat bahwa pada tanggal 15 Mei 2018 pukul 08:30, telah terjadi kerusakan pada bagian AMSC, tepatnya kerusakan pada *Telex unit Aro*, kerusakan pada *signal selector Channel 6 Channel 7, Channel 8*, serta kerusakan Modul *ATS Card* pada *CPU Telex ARO*, dan *converter RS232-RS485*. Dan perbaikan yang dilakukan adalah dengan mengganti *converter RS232-RS485* yang baru. Dari laporan diatas, dapat disimpulkan bahwa induksi petir *converter RS232-RS485*, lalu merambat ke komponen lainnya. Serta *lightning arrester* yang di indikasikan tidak bekerja karena *breakdown voltage* melebihi residual *voltage* pada *lightning arrester* itu sendiri

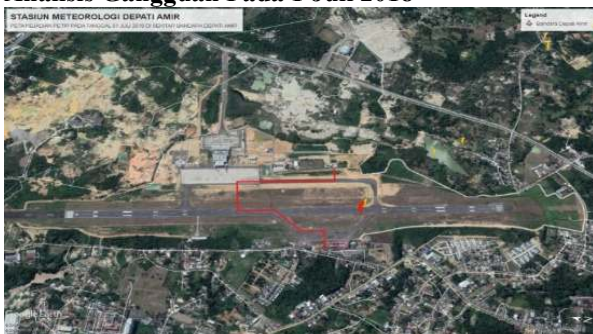
Gambar 4.10 Lokasi kabel komunikasi dan persebaran petir 1 Juli 2018

Analisis hampir sama dengan analisis pada tanggal 15 mei 2018,yakni terjadi kecocokan waktu antara kejadian petir dan gangguan pada Teleprinter client ARO.

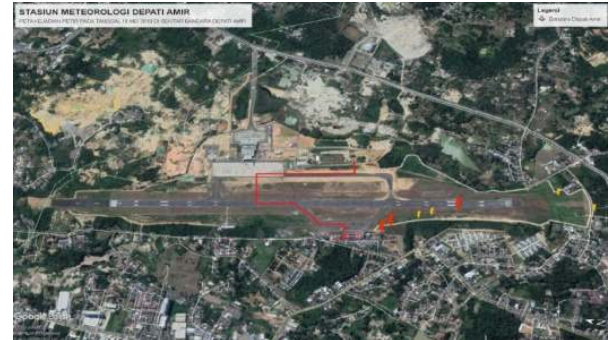
Gambar 4.12 Lokasi kabel komunikasi dan persebaran petir 16 Mei 2019

Analisis hampir sama dengan analisis pada tanggal 15 mei 2018, yakni terjadi kecocokan waktu antara kejadian petir dan gangguan pada Teleprinter client ARO.
