## Identifikasi Zona Lemah Tanggul Daerah Aliran Sungai (DAS) Bumang Desa Kemuja Menggunakan Metode Geolistrik Resistivitas Konfigurasi Wenner

Tanggul DAS;  
Konfigurasi  
Wenner; Model  
2D; Zona Lemah

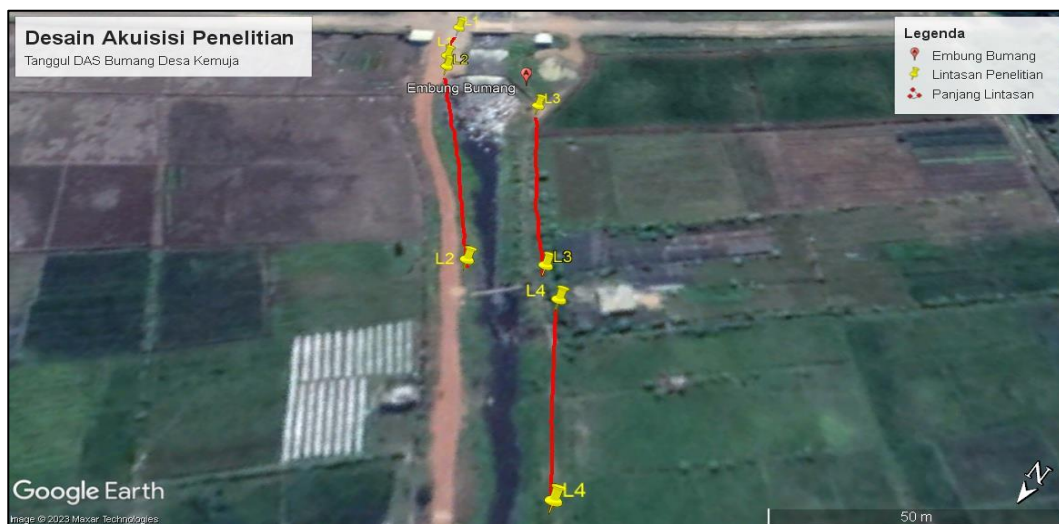
**Gambar 1.** Desain Akuisisi Penelitian

Penelitian ini dilaksanakan di DAS Bumang Desa Kemuja, Kecamatan Mendo Barat, Kabupaten Bangka, Provinsi Kepulauan Bangka Belitung. Penelitian ini diawali dengan tahapan persiapan yang mencakup survei awal lokasi penelitian, studi literatur, pembuatan desain akuisisi penelitian seperti yang ditunjukkan oleh Gambar 1 dan pemilihan konfigurasi elektroda.

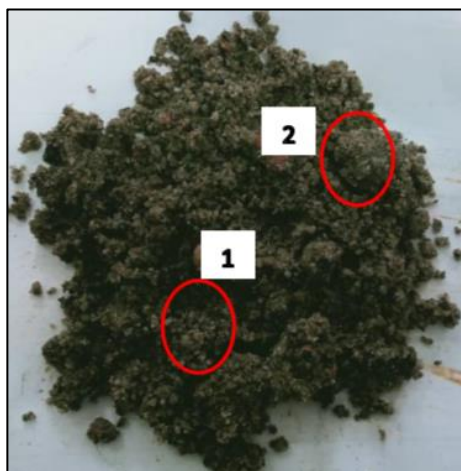
Zona resistivitas rendah tersebut diinterpretasikan sebagai material lempung basah yang sesuai dengan karakteristik batuan penyusun tanggul DAS Bumang sebagaimana diperlihatkan pada Gambar 6. Dalam gambar tersebut, lingkaran pertama merepresentasikan material pasir halus, sementara lingkaran kedua menunjukkan keberadaan material lempung. Pada lapisan pertama tanggul, material lempung yang lebih basah lebih dominan. Lempung basah memiliki sifat tanah dengan kepadatan lepas serta kejenuhan air yang tinggi [3]. Ketika jenuh air, material ini menjadi lunak, mudah hancur, dan mengalami perubahan bentuk [8]. Hal ini menyebabkan beberapa titik pengukuran pada lapisan pertama tanggul menunjukkan nilai konduktivitas yang lebih tinggi, sehingga nilai resistivitas yang terdeteksi lebih rendah. Oleh karena itu, lapisan ini berpotensi mengalami amblesan dan dapat dikategorikan sebagai zona lemah [8]

**Gambar 6.** Sampel Batuan Penyusun Tanggul Lintasan 2
