# EVALUASI STANDAR LAIK FUNGSI JALAN SEBAGAI UPAYA MEWUJUDKAN JALAN BERKESELAMATAN PADA RUAS JALAN NASIONAL DI PULAU BANGKA

**Ormuz Firdaus**

Jurusan Teknik Sipil, Fakultas Teknik, Universitas Bangka Belitung, Bangka

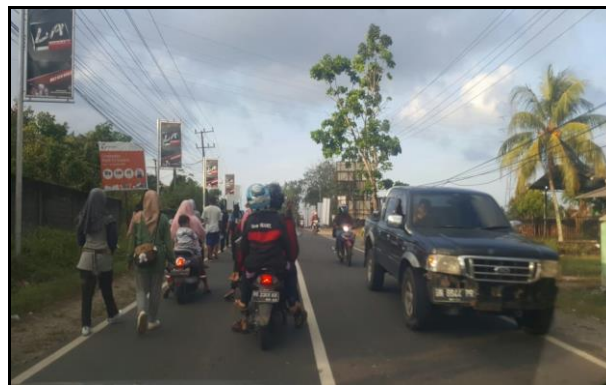
Gambar 2. Kondisi Ruas Jalan Pangkalpinang-Sungailiat

Tabel 1. Data Ruas Jalan Pangkalpinang-Sungailiat

| Ruas Jalan Pangkalpinang-Sungailiat<br>(Jalan Merawang) | |
|---|---|
| Panjang Jarak | 31,1 km |
| Lebar Jalur | 6 m |
| Lebar Lajur | 3 m |
| Bahu Jalan | 1 m |
| Tipe Jalan | 2/2 UD |
| Kondisi Jalan | Baik |

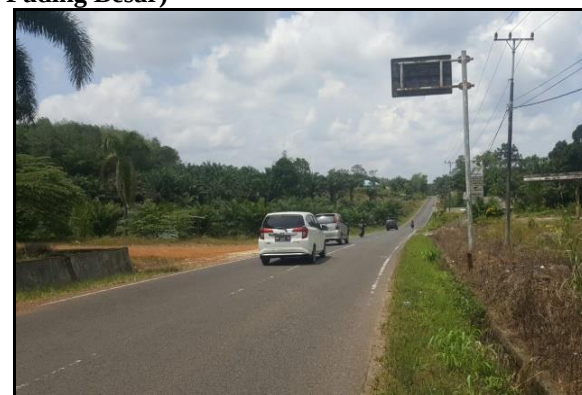
Gambar 3. Kondisi Ruas Jalan Pangkalpinang-Muntok

Tabel 2. Data Ruas Jalan Pangkalpinang-Muntok

| Ruas Jalan Pangkalpinang-Muntok<br>(Jalan Puding Besar) | |
|---|---|
| Panjang Jarak | 136,8 km |
| Lebar Jalur | 6 m |
| Lebar Lajur | 3 m |
| Bahu Jalan | 1 m |
| Tipe Jalan | 2/2 UD |
| Kondisi Jalan | Baik |

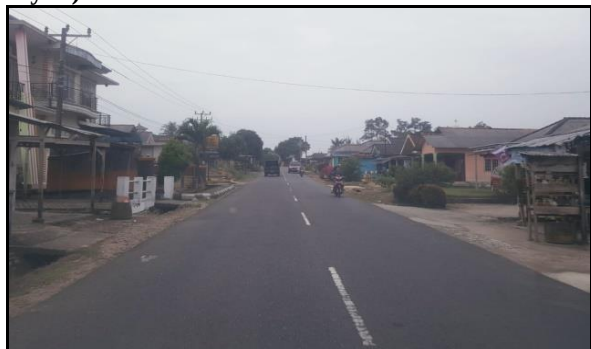
Gambar 4. Kondisi Ruas Jalan Pangkalpinang-Koba

Tabel 3. Data Ruas Jalan Pangkalpinang-Koba-Toboali

| Ruas Jalan Pangkalpinang-Koba<br>(Jalan Penyak) | |
|---|---|
| Panjang Jarak | 30,1 km |
| Lebar Jalur | 5,5 - 6 m |
| Lebar Lajur | 3 m |
| Bahu Jalan | 1 m |
| Tipe Jalan | 2/2 UD |
| Kondisi Jalan | Baik |
