ANALISIS PENGARUH INDUKSI PETIR PADA KOMUNIKASI DATA AUTOMATIC MESSAGE SWITCHING CENTER DI PERUM LPPNPI PANGKALPINANG

ABSTRAK

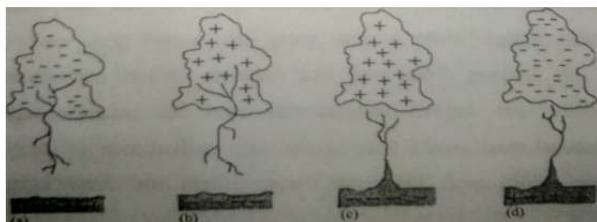
Gambar 2.5 Jenis-jenis petir yang melibatkan awan dan bumi. (a) Petir negatif awan bumi; (b) Petir positif

awan bumi; (c) Petir negatif bumi awan; (d) Petir positif bumi awan (Negara, 2013)

Secara umum jenis petir adalah petir yang melibatkan awan-bumi juga petir yang melibatkan awan-awan menyebabkan keseimbangan antara muatan awan positif dan negatif pada pusat awan. Sedangkan petir yang melibatkan awan-bumi adalah netralisasi muatan awan dengan muatan yang terefek pada permukaan bumi. Petir yang melibatkan awan-bumi ini dapat dibagi menjadi empat jenis yakni petir negatif awan-bumi, petir positif awan-bumi petir negatif bumi-awan dan petir positif bumi-awan. Gambaran tentang keempat jenis petir ini dapat dilihat pada Gambar 2.5.

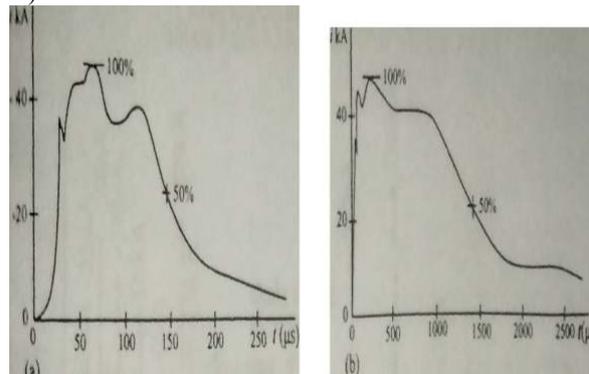
Gambar 2.6 Bentuk tipikal arus impuls (a) Negatif (b) Positif (Negara, 2013)

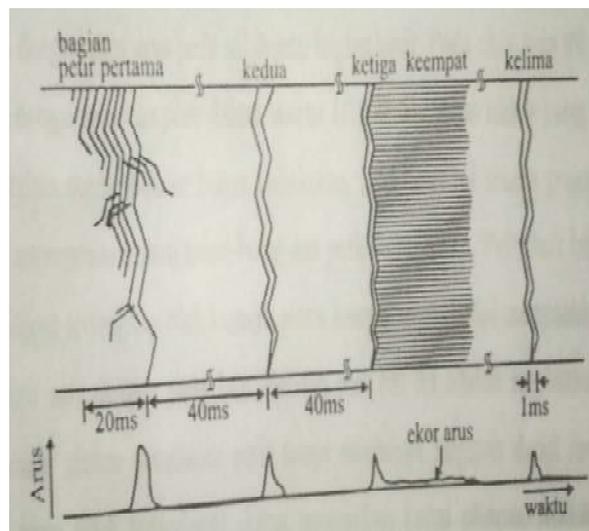
Gambar 2.7 Petir awan bumi negatif berantai (Negara, 2013)

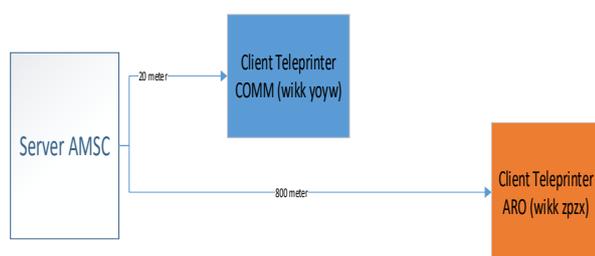
Gangguan yang akan dianalisis hanyalah gangguan pada *client Teleprinter ARO* (wikkzpx) yang berjarak 800 meter dari *server AMSC*. Sedangkan untuk *client teleprinter COMM* (wikkyoyw) yang berjarak 20 meter dari *server AMSC* tidak akan ikut di analisis, karena pada saat gangguan terjadi, *client teleprinter COMM* (wikkyoyw) tidak mengalami kerusakan atau gangguan. Hal ini sudah di verifikasi kebenarannya dengan adanya surat pernyataan dari AirNav Indonesia, yang akan dilampirkan pada bagian lampiran I. Untuk lebih jelasnya mengenai konektivitas *server AMSC*, *Client Teleprinter ARO* serta *Client Teleprinter COMM*, *single line diagram*nya dapat dilihat pada gambar 4.1 berikut ini :

Gambar 4.1 Single line diagram server di Perum LPPNPI cabang Pangkalpinang

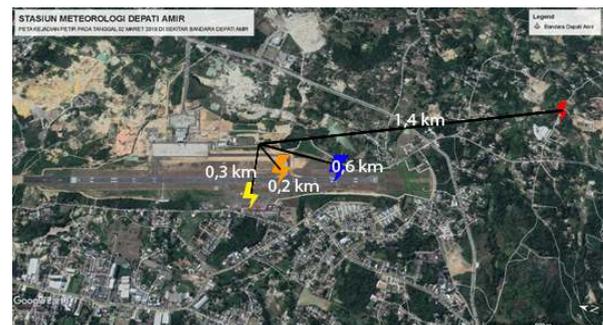
Pada gambar 4.2 dapat dilihat lokasi terjadinya petir, dengan ditandai oleh *icon* petir berwarna. Petir tersebut terjadi pada tanggal 2 Maret 2018 (warna merah), 15 Mei 2018 (warna kuning), 1 Juli 2018 (warna jingga) dan 16 Mei 2019 (warna biru).

Gambar 4.2 Lokasi terjadinya petir di sekitar bandara Depati Amir

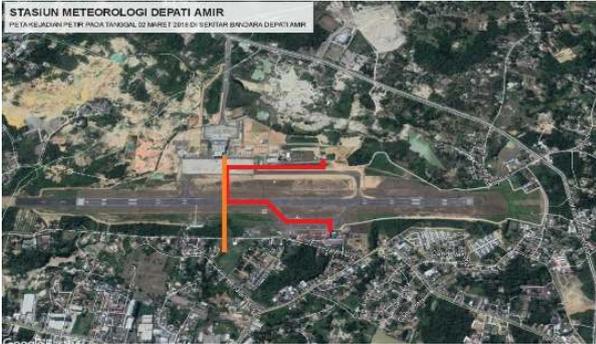
Asumsikan seperti diatas, maka satu-satunya kemungkinan yang akan mengalami *breakdown* setelah kabel komunikasi adalah RS232-RS485 Converter yang dipasang setelah kabel komunikasi, sehingga tidak sempat untuk merusak AC-DC Converter (Power supply adaptor) yang dipasang setelah RS232-RS485 Converter. Jalur kabel komunikasi yang digunakan dan kabel SKTM 20 kV serta lokasi petir dapat dilihat pada gambar 4.3.

Gambar 4.3 Lokasi kabel komunikasi (garis merah) dan kabel SKTM 20 kV (garis jingga)

Kabel komunikasi yang digunakan pada suatu titik digandengkan dengan SKTM didalam *pipa kabel* yang melintasi *landasan*.

Pada sekitar pukul 14:55 dengan radius kurang lebih 1,4 km dari posisi teleprinter client ARO, telah terjadi petir yang cukup besar berdasarkan data dari BMKG dengan posisi yang ditandai dengan petir merah seperti pada gambar 4.6. Petir ini yang di indikasikan menjadi penyebab utama kerusakan yang terjadi pada sistem komunikasi data akibat induksi petir pada 2 Maret 2018.

Dari gambar 4.6 lokasi petir pada pukul 14:55 dan dari laporan kerusakan dan perbaikan pada gambar 4.5 memang terdapat kecocokan waktu antara kejadian petir dan gangguan. Pada tanggal 2 Maret 2018 pukul 15:00, telah terjadi kerusakan pada sisi *client AMSC*, tepatnya pada modul ATS Card dan *converter RS232-RS485*. Perbaikan yang dilakukan adalah dengan mengganti *spare part CPU* dan *converter RS232-RS485* yang baru. Berdasarkan laporan diatas, dapat disimpulkan bawah induksi petir merusak modul *ATS Card* dan *converter RS232-RS485*. *Lightning arrester* yang di indikasikan tidak bekerja karena *breakdown voltage melebihi residual voltage* pada *lightning arrester* itu sendiri.

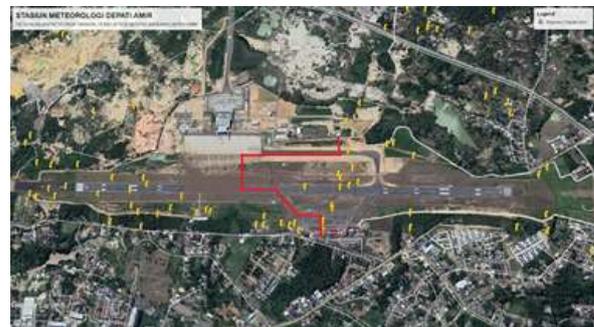
Gambar 4.7 Letak kabel komunikasi dan persebaran petir pada 15 Mei 2018

Analisis yang hampir sama dengan analisis sebelumnya, maka akan menjadi sangat relevan jika akibat induksi petir tersebut akan merusak *RS232-RS485 Converter*. *Breakdown voltage* dari kabel yang dapat dikatakan sangat besar, dan bahkan lebih besar dari *residual voltage lightning arrester* yang digunakan yaitu hanya 4 kV.

Fakta yang menguatkan bahwa kerusakan *converter RS232-RS485* memang disebabkan oleh induksi petir, adalah faktor jarak dan lapangan terbuka. *Client teleprinter COMM* yang berada digedung yang sama dengan *server AMSC*, yang hanya berjarak 20 meter itu, sama sekali tidak mengalami gangguan saat adanya petir tersebut. Kerusakan hanya terjadi pada *client teleprinter ARO* yang terhubung sejauh 800 meter dari *server AMSC* lewat kabel tanah yang dibenamkan bersamaan dengan SKTM 20 kV milik PT.AP 2. Dibuktikan dengan adanya laporan keterangan pada lampiran I.

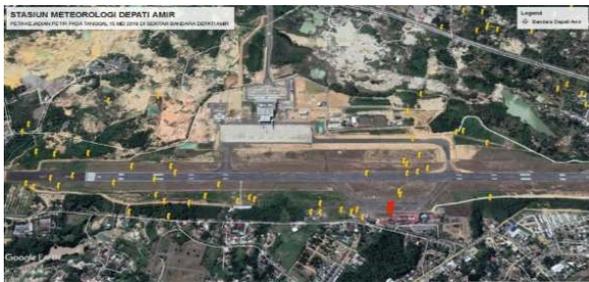
Gambar 4.9 Letak petir pukul 08:50 pada tanggal 15 Mei 2018

Dari gambar 4.9 lokasi petir pada pukul 08:50 dan dari laporan kerusakan dan perbaikan pada gambar 4.8 memang terdapat kecocokan waktu antara kejadian petir dan gangguan. Serta dari laporan kerusakan dan perbaikan pada gambar 4.8, dapat dilihat bahwa pada tanggal 15 Mei 2018 pukul 08:30, telah terjadi kerusakan pada bagian AMSC, tepatnya kerusakan pada *Telex unit Aro*, kerusakan pada *signal selector Channel 6 Channel 7, Channel 8*, serta kerusakan Modul *ATS Card* pada *CPU Telex ARO*, dan *converter RS232-RS485*. Dan perbaikan yang dilakukan adalah dengan mengganti *converter RS232-RS485* yang baru. Dari laporan diatas, dapat disimpulkan bahwa induksi petir *converter RS232-RS485*, lalu merambat ke komponen lainnya. Serta *lightning arrester* yang di indikasikan tidak bekerja karena *breakdown voltage* melebihi *residual voltage* pada *lightning arrester* itu sendiri

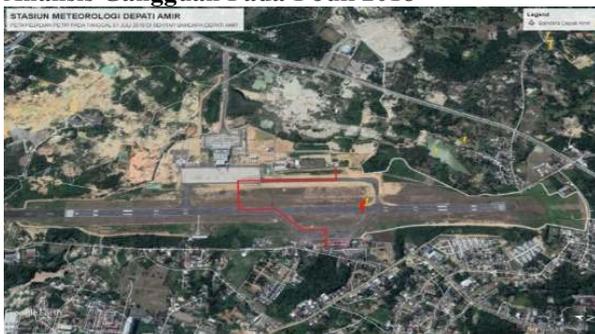
Gambar 4.10 Lokasi kabel komunikasi dan persebaran petir 1 Juli 2018

Analisis hampir sama dengan analisis pada tanggal 15 mei 2018,yakni terjadi kecocokan waktu antara kejadian petir dan gangguan pada Teleprinter client ARO.

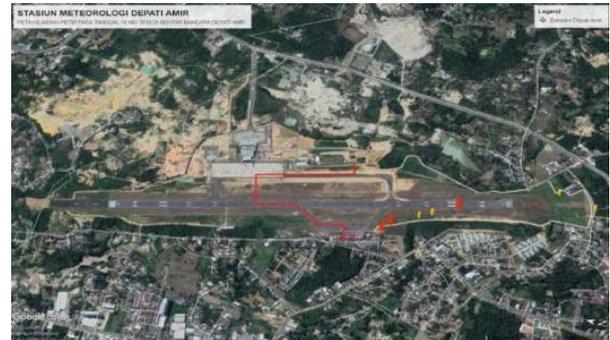
Gambar 4.12 Lokasi kabel komunikasi dan persebaran petir 16 Mei 2019

Analisis hampir sama dengan analisis pada tanggal 15 mei 2018, yakni terjadi kecocokan waktu antara kejadian petir dan gangguan pada Teleprinter client ARO.
