EVALUASI STANDAR LAIK FUNGSI JALAN SEBAGAI UPAYA MEWUJUDKAN JALAN BERKESELAMATAN PADA RUAS JALAN NASIONAL DI PULAU BANGKA

Ormuz Firdaus

Jurusan Teknik Sipil, Fakultas Teknik, Universitas Bangka Belitung, Bangka

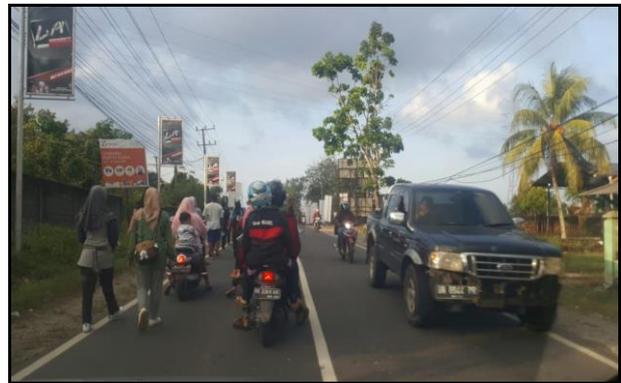
Gambar 2. Kondisi Ruas Jalan Pangkalpinang-Sungailiat

Ruas Jalan Pangkalpinang-Sungailiat (Jalan Merawang)	
Panjang Jarak	31,1 km
Panjang Segmen Diukur	500 m
Lebar Jalur	6 m
Lebar Lajur	3 m
Bahu Jalan	1 m
Tipe Jalan	2/2 UD
Trotoar	Tidak ada
Median	Tidak ada
Saluran Drainase	Ada
Marka Jalan	Ada
Jenis Jalan	Kolektor
Status Jalan	Nasional
Kondisi Jalan	Baik

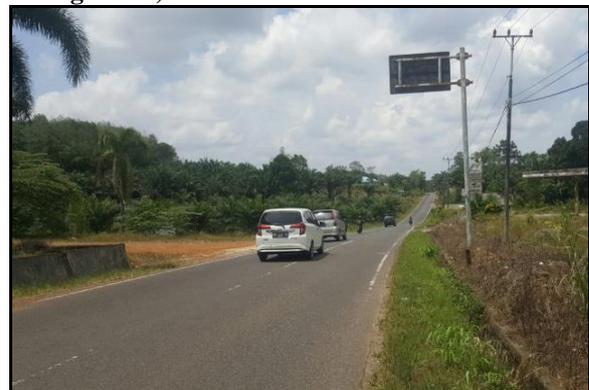
Gambar 3. Kondisi Ruas Jalan Pangkalpinang-Muntok

Ruas Jalan Pangkalpinang-Muntok (Jalan Puding Besar)	
Panjang Jarak	136,8 km
Panjang Segmen Diukur	500 m
Lebar Jalur	6 m
Lebar Lajur	3 m
Bahu Jalan	1 m
Tipe Jalan	2/2 UD
Trotoar	Tidak ada
Median	Tidak ada
Saluran Drainase	Ada
Marka Jalan	Ada
Jenis Jalan	Kolektor
Status Jalan	Nasional
Kondisi Jalan	Baik

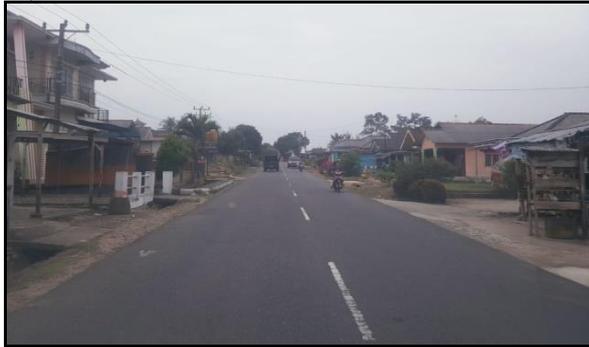
Gambar 4. Kondisi Ruas Jalan Pangkalpinang-Koba

Ruas Jalan Pangkalpinang-Koba (Jalan Penyak)	
Panjang Jarak	30,1 km
Panjang Segmen Diukur	500 m
Lebar Jalur	5,5 - 6 m
Lebar Lajur	3 m
Bahu Jalan	1 m
Tipe Jalan	2/2 UD
Trotoar	Tidak ada
Median	Tidak ada
Saluran Drainase	Ada
Marka Jalan	Ada
Jenis Jalan	Kolektor
Status Jalan	Nasional
Kondisi Jalan	Baik
