ANALISIS KONDISI KERUSAKAN JALAN MENGGUNAKAN METODE *PAVEMENT CONDITION INDEX (PCI)* DAN *INTERNATIONAL ROUGHNESS INDEX (IRI)* BESERTA ALTERNATIF PENANGANANNYA (Studi Kasus: Jalan Samaun Pulubuhu - Jalan Boliohuto Huidu - Jalan A.K. Luneto)

Herris J KOROMATH^{1*}, Frice L DESEI¹, Yuliyanti KADIR¹

¹Jurusan Teknik Sipil, Fakultas Teknik, Universitas Negeri Gorontalo, Gorontalo, Indonesia

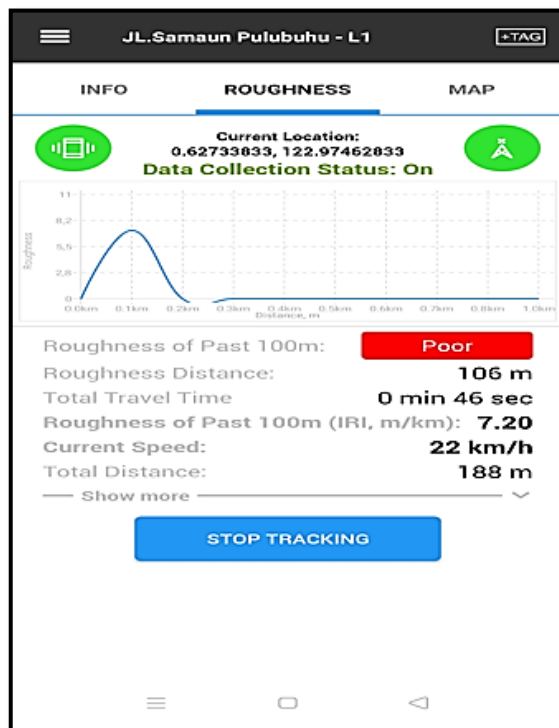
Gambar 7. Screenshot Pembacaan *IRI*

Aplikasi *Roadlab pro* akan membaca nilai *IRI* ketika jarak tempuh mencapai 100 m dan kecepatan kendaraan di atas 15 km/h, pada Gambar 6 dilihat *Roughness Distance* menunjukkan 106 m atau 100 meter karena *roadlab pro* menggunakan sensor *Global Positioning System (GPS)* jarak yang didapatkan terkadang kurang persisi, pada *Roughness of Past (IRI, m/km)* nilai *IRI* terbaca 7,20 dan *Roughness of Past 100m* terbaca *Poor* yang artinya kondisi jalan dalam keadaan buruk. Hasil survei *IRI* ditunjukkan pada Gambar 8 s/d Gambar 9.
