Analisis Balik Stabilitas Lereng *Disposal* IPD (In Pit Dump) Utama *Seam C* pada area *Pit B* Selatan PT. Mifa Bersaudara, Aceh

(*Back Analysis of Slope Stability Disposal's IPD (In Pit Dump) Utama Seam C in the South Pit B area PT. Mifa Bersaudara, Aceh*)

Fikram Khaykal Lazuardi^{1*}, Supandi Sujatono², Bayurohman Pangacella Putra³
^{1,2,3}Program Studi Teknik Pertambangan, Institut Teknologi Nasional Yogyakarta

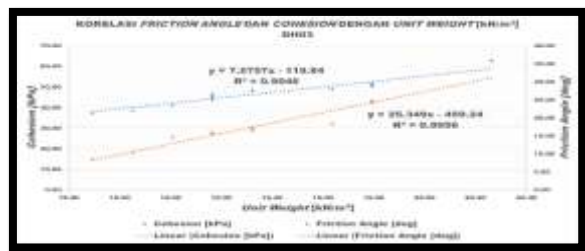
Gambar 4. Hubungan Antara *Unit Weight* (γ) (kN/m³) Dengan *Friction Angle* (ϕ) ($^{\circ}$) Dan *Cohesion* (C) (kPa) Pada Titik Bor DH03

Pada Diagram *Scatter* dalam analisis *Regression Statistics* diatas menunjukkan bahwa hubungan nilai *material properties* titik bor DH03 dan DH02 memiliki nilai koefisien determinasi yang dapat diterangkan oleh variasi *Unit Weight* (γ) (kN/m^3) atau dapat diartikan bahwa dari *Friction Angle* (ϕ) ($^\circ$) dan *Cohesion* (c) (kPa)

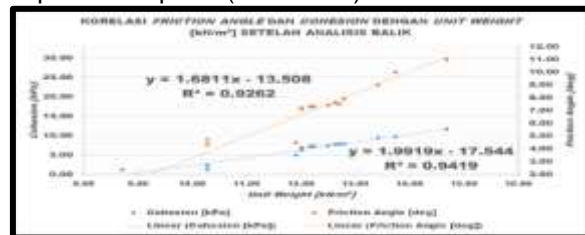
Gambar 7. Hubungan Antara *Unit Weight* (γ) (kN/m^3) Dengan *Friction Angle* (ϕ) ($^\circ$) Dan *Cohesion* (C) (kPa) Pada Hasil Material Properties Analisis Balik.

$FK > 1$ (dapat dilihat pada (Gambar 6), ada kemungkinan harus mengubah parameter selanjutnya dengan mengubah nilai *Cohesion* dan *Unit Weight* menggunakan metode *sensitivity analysis* untuk membantu mempertimbangkan perubahan nilai parameter tersebut. Perubahan FK menyesuaikan dengan hasil analisis di lapangan sampai $FK < 1$. Berikut merupakan hasil analisa penyesuaian 3 parameter *material properties* menggunakan model *chart scatter* yang dapat dilihat pada (Gambar 7).

Ketika $FK < 1$ maka hasil analisis balik sudah di dapatkan dengan *output* parameter geoteknik yang baru berupa nilai (*Unit Weight*, *Friction Angle*, *Cohesion*). Berikut merupakan hasil permodelan dan hasil FK sesudah analisis balik yang dapat dilihat pada (Gambar 8), yang menunjukkan konsistensi kemiringan setelah proses analisis balik (Sakurai, 2017)., sedangkan faktor stabilitas lereng ditemukan sebesar $FK=0.968$ pada saat terjadinya longsor. Hasil parameter geoteknik analisis balik dapat dilihat pada (Tabel 3).
