# KAJIAN KELAYAKAN JALAN ANGKUT MENGGUNAKAN METODE *UNSURFACED ROAD CONDITION INDEX* (URCI) DI PT MANDALA KARYA PRIMA, KALIMANTAN UTARA

Cindy Grestina Silaban<sup>1a</sup>, Delita Ega Andini<sup>1</sup>, Edwin Harsiga<sup>1</sup>

<sup>1</sup>)Program Studi Teknik Pertambangan, Fakultas Sains dan Teknik, Universitas Bangka Belitung  
Kampus Terpadu UBB, Desa Balun Ijuk, Kecamatan Merawang, Kabupaten Bangka,  
Provinsi Kepulauan Bangka Belitung, 33172

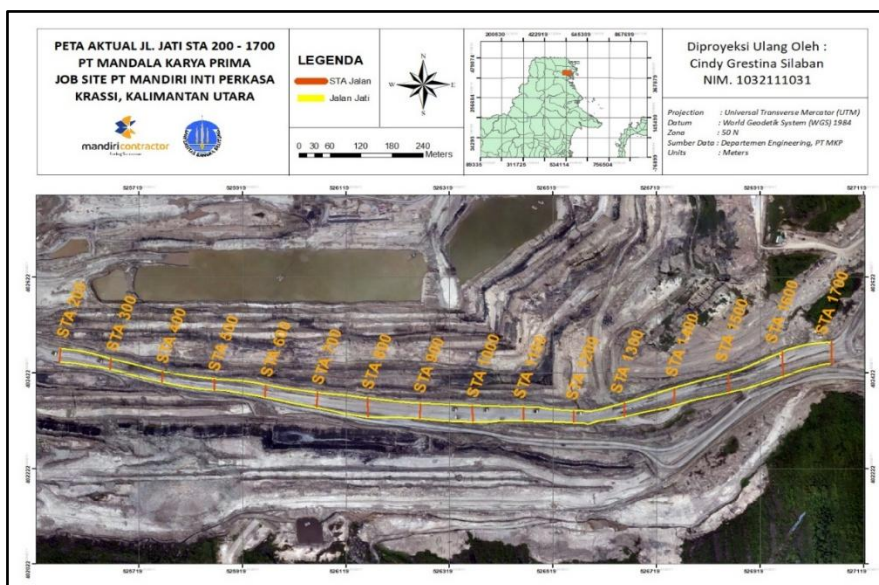
**Gambar 2.** Peta Jalan Jati STA 200 - 1700

pada jalan pada PT Mandala Karya Prima adalah 70. Distribusi nilai URCI di sepanjang Jl. Jati dapat diukur dengan 15 STA , yaitu di STA 200 - 1700 dengan panjang yang sama setiap 100 meter.

Adapun pada STA 200 - 1700 terdapat kerusakan seperti *Improper Cross Section*, *Corrugation*, *Loose Agregate* dan *Ruts* dilakukan perbaikan seperti *grading* untuk meratakan permukaan jalan yang rusak dan membentuk ulang *cross slope* 2-3 %. Sedangkan, pada STA 800 - 1700 perlu dilakukan langkah perbaikan *patching* untuk menggali material lunak yang terdapat di beberapa titik pada STA tersebut, kemudian dilakukan penimbunan material yang lebih bagus. Dan perlu melakukan *compacting* untuk memadatkan hasil *grading*, *patching* dan penimbunan agar kuat dan stabil. Perbaikan jalan juga disertai kegiatan tambahan seperti pemindahan spoil, pelebaran jalan, hingga *cut/fill* untuk perbaikan geometri jalan pada beberapa STA.
