**PEMETAAN POTENSI BENCANA ALAM (*GEO-DISASTER*) AKIBAT
PENAMBANGAN BIJIH TIMAH DI KECAMATAN JEBUS DAN
PARIT TIGA, KABUPATEN BANGKA BARAT**

Irvani¹, E.P.S.B. Taman Tono¹

¹Jurusan Teknik Pertambangan, Universitas Bangka Belitung
Email: bujangbabel@yahoo.co.id, epsbtamantonono@yahoo.co.id

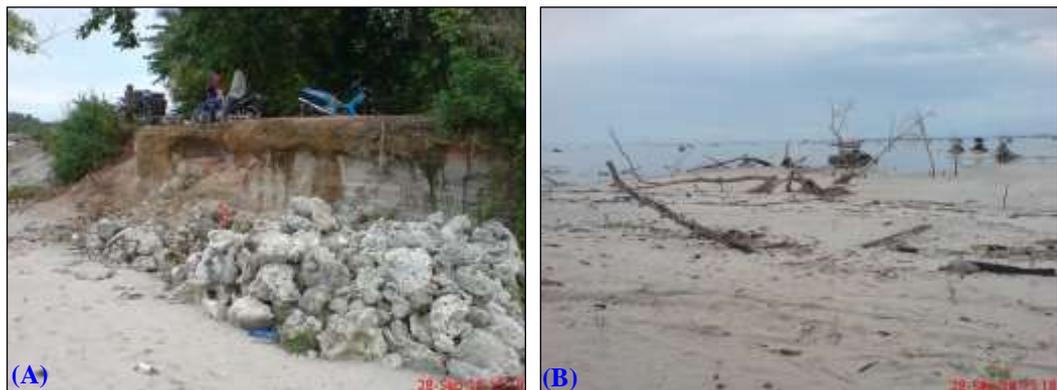
Gambar 10. (A) dan (B) Abrasi di Pantai Cupat.

Abrasi pantai terjadi secara luas di Kecamatan Jebus dan Parit Tiga. Penyebarannya pada bagian timur dan utara lokasi penelitian. Berdasarkan

observasi lapangan terjadi penyusutan garis pantai ke arah daratan dari beberapa meter sampai puluhan meter, dimana sekitar 55% dari total panjang garis pantai telah terabrasi (Gambar 6B). Kondisi tumbuhan bakau pada pantai yang mengalami abrasi telah rusak dan mati.

Bencana abrasi pantai disebabkan oleh penambangan bijih timah di daerah pesisir dan laut sekitar pesisir pantai dengan menggunakan ponton dan kapal isap. Penambangan tersebut meningkatkan kemiringan lereng dan topografi depresi daerah pesisir dan dasar laut, sehingga keseimbangan sedimentasi menjadi terganggu dan terjadi abrasi pantai.
