Analisis Keamanan Tebing Pada Areal Bekas Tambang Di Desa Semaya, Kecamatan Randudongkal, Kabupaten Pemalang

(The Analysis of Slope Safety Factors at Post Mining Areas in Semaya Village, Randudongkal Sub-district, Pemalang)

Rinal Khaidar Ali¹, Najib¹, Adam Kahfi Mulyadi¹,
¹Departemen Teknik Geologi Fakultas Teknik Universitas Diponegoro

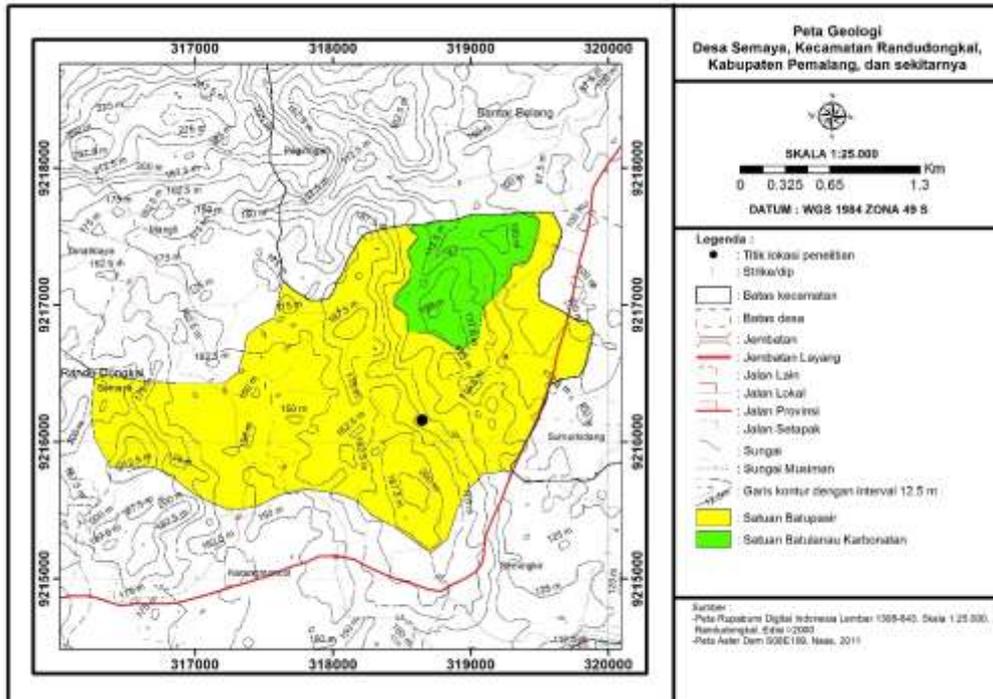
Gambar 2. Peta Geologi Daerah Penelitian

Pada lokasi ini berdasarkan kegiatan *survey* geologi di lapangan dan dilakukan pengamatan di lapangan maka dapat ditentukan dua jenis litologi yang berbeda, yaitu satuan batupasir dan satuan batulanau (gambar 2).

Pelamparan satuan batupasir sekitar 80% dari luas Desa Semaya. Singkapan satuan batupasir yang dijumpai merupakan Formasi Batuan Gunungapi Slamet Tak Terurai (Qvs). Satuan batupasir nampak di lapangan mempunyai perlapisan. Perlapisan satuan batupasir memiliki arah jurus dan kemiringan perlapisan (*strike/dip*) $N80^{\circ}E/5^{\circ}$. Perlapisan yang terjadi pada satuan batupasir dikarenakan perbedaan ukuran butiran pada setiap lapisan (gambar 3).

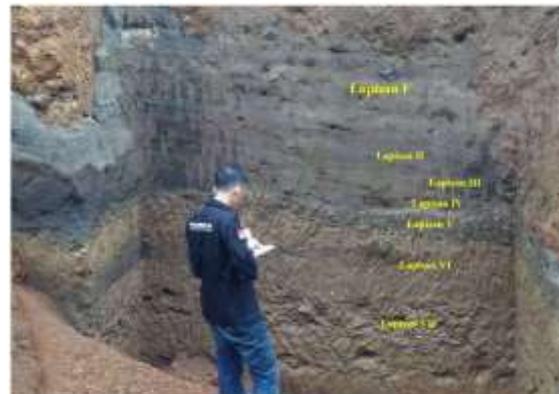
Gambar 3. Singkapan Batupasir di daerah penelitian

Lapisan I merupakan lapisan yang paling tebal dengan tebal berkisar antara 30cm - 1m, lapisan ini tersusun oleh material berukuran pasir sedang ($1/4-1/2$ mm) sampai sangat kasar (1-2 mm), kemas dan sortasi buruk, berwarna hitam ke abu-abuan, bersifat kompak, pada lapisan ini juga terdapat fragmen batuan andesitan dengan ukuran kerikil (2-4mm) - bongkah (>64 mm) dengan tingkat pembundaran *sub rounded*.

Dibawahnya terdapat Lapisan II merupakan tipis batulanau dengan ukuran butir lanau ($1/256-1/16$ mm) dengan tebal sekitar 10cm, dengan sortasi baik, kemas tertutup, berwarna coklat kemerah-merahan, memiliki sifat mudah hancur (tidak kompak). Kemudian dibawahnya terdapat Lapisan III merupakan lapisan batupasir warna coklat keabu-abuan dengan tebal sekitar 30 cm, berukuran pasir sedang ($1/4-1/2$ mm) sampai pasir kasar ($1/2-1$ mm), dengan sortasi buruk, memiliki sifat mudah hancur (tidak kompak). Lapisan IV berada tepat dibawah Lapisan III, sifat fisik dari lapisan ini sama dengan Lapisan III, akan tetapi pada Lapisan IV disertai dengan fragmen-fragmen andesit berukuran kerakal kerakal (4-64 mm). Lapisan V memiliki karakter fisik yang sama persis dengan Lapisan III, dengan warna coklat keabu-abuan dengan tebal sekitar 30cm, berukuran pasir sedang ($1/4-1/2$ mm) sampai pasir kasar ($1/2-1$ mm), dengan sortasi buruk, akan tetapi pada Lapisan V memiliki sifat yang lebih memiliki sifat mudah kompak bila dibandingkan dengan Lapisan III.

Lapisan VI memiliki kenampakan coklat ke abu-abuan, ukuran butir pasir kasar ($1/2-1$ mm), sortasi dan kemas buruk, memiliki ketebalan 30-50 cm, bersifat kompak, terdapat fragmen batuan andesitan dengan ukuran kerikil (2-4mm) – bongkah (>64 mm) dengan tingkat pembundaran *sub rounded*. Lapisan VII memiliki ketebalan 10cm, memiliki warna coklat dengan tebal sekitar 30 cm, berukuran pasir sedang ($1/4-1/2$ mm) sampai

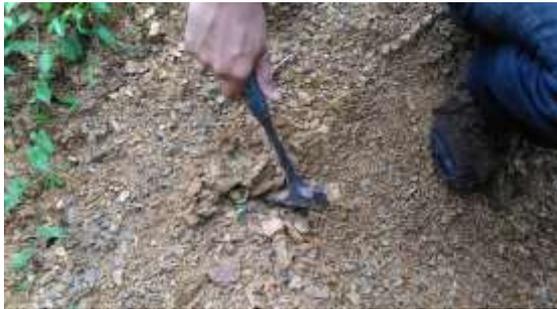
Gambar 4 Singkapan Batulanau Karbonatan

Kenampakan satuan litologi batulanau di singkapan dapat dikenali sebagai perselingan lapisan batulanau dan batupasir dengan pelamparan $N10^{\circ}E/47^{\circ}$. Satuan Batu Lanau berada di bagian timurlaut dari wilayah Desa Semaya dan memiliki pelamparan sekitar 20% dari total daerah Desa Semaya. Batulanau yang lebih dominan memiliki ciri memiliki ukuran butir lanau ($1/256-1/16$ mm) dengan sortasi baik, warna batuan lapuk hitam kecoklat-coklatan, warna batuan segar coklat keputih-putihan, kurang kompak, bersifat karbonatan (gambar 4).

Batupasir memiliki ciri warna lapuk merah kehitam-hitaman, warna batuan segar coklat keputih-putihan, berukuran butir pasir

halus ($1/8-1/4$ mm) - pasir sedang ($1/4-1/2$ mm) dengan sortasi buruk dan bersifat kompak.

Tebal lapisan batu lanau relatif lebih tebal daripada batupasir. Tebal batulanau dapat mencapai 10cm dan tebal batupasir sekitar 1-3cm. Secara regional, Satuan Batulanau karbonatan masuk pada Formasi Rambatan (Tmr) dengan anggota formasi berupa serpih, napal dan batupasir gampingan

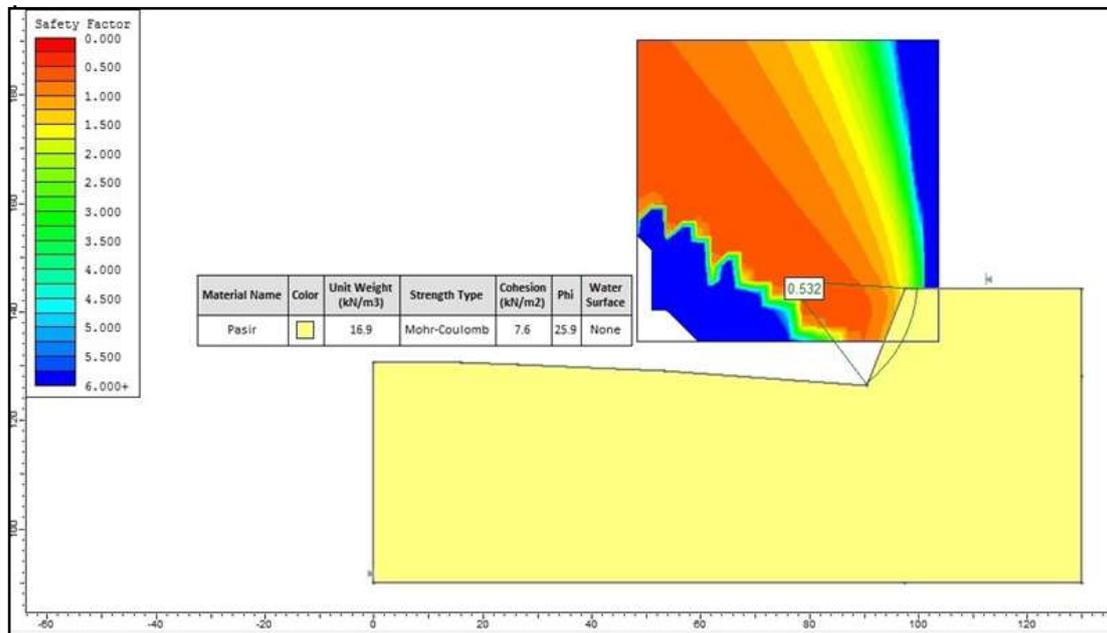
Pada lokasi pengamatan keadaan asli sesuai kondisi dilapangan dilakukan pemodelan dengan memasukan nilai kohesi (c), unit weight (γ_{Wet}) dan sudut geser dalam (ϕ) didapatkan nilai faktor keamanan (FK) 0.532 lereng ini masuk dalam kategori lereng labil atau lereng yang berpotensi sering terjadi longsor, Karena tidak memenuhi faktor keamanan (FK) minimum yaitu $FK \geq 1,25$ tebing dalam kondisi kritis (gambar 5).

Gambar 5. Nilai Awal Faktor Keamanan Lereng (FK = 0.532)

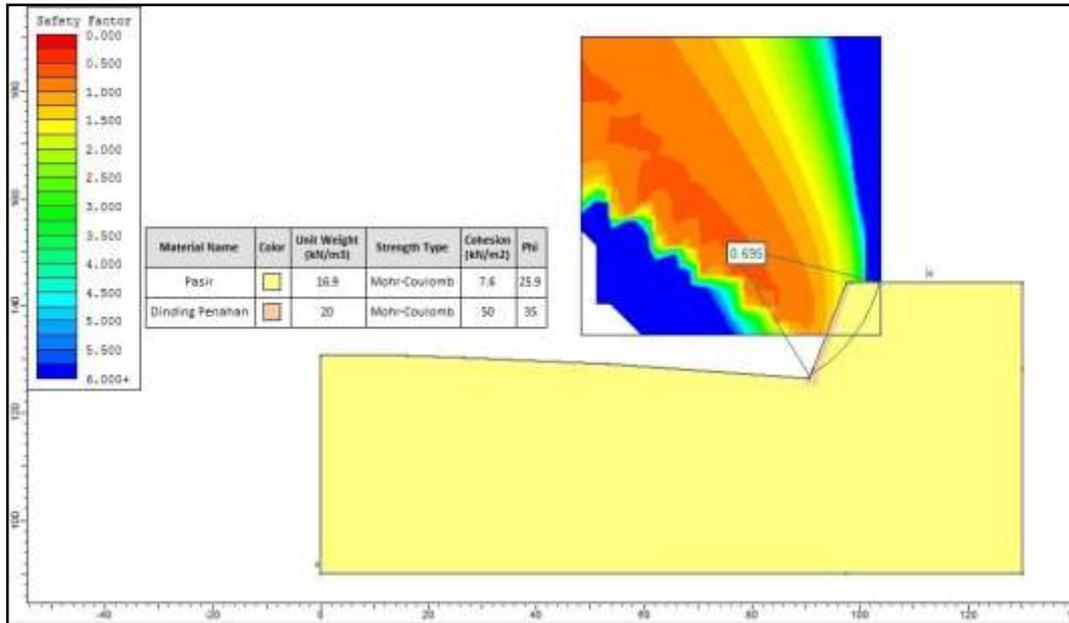
Gambar 6. Hasil Perhitungan Faktor Keamanan Dengan Perencanaan Dinding Penahan Tanah (FK = 0,695)

Untuk menguji efisiensi dari metode perkuatan yang akan digunakan, maka perlu dilakukan perhitungan dan analisis nilai faktor keamanan lereng. Permodelan kondisi awal lereng yang telah dibuat dapat digunakan untuk membantu dalam analisis ini, dari permodelan tersebut kemudian ditambahkan bentuk struktur bangunan dinding penahan tanah sesuai dengan ketentuan SNI 2847:2013, didapatkan nilai faktor keamanan 0,695 (gambar 6). Terjadi sedikit peningkatan nilai faktor keamanan (FK) namun masih dinyatakan tidak aman, Karena masih tidak memenuhi faktor keamanan (FK) minimum yaitu $FK \geq 1,25$ tebing masih dalam kondisi kritis jika tetap digunakan dinding penahan tebing.

Berdasarkan klasifikasi Bowles, 1989 dengan nilai FK lereng sebesar 0,695 (FK antara 1,07 sampai 1,25) maka lereng ini masuk dalam kategori lereng kritis atau lereng yang pernah terjadi longsor dan masih berpotensi terjadi longsor kembali. Peningkatan nilai FK dari hasil perhitungan

dan analisis kestabilan lereng juga akan mempengaruhi tingkat keamanan dan kestabilan lereng yang sebenarnya. Akan tetapi peningkatan keamanan lereng yang dihasilkan dari permodelan metode pemasangan konstruksi dinding penahan belum cukup untuk menjadikan lereng dapat dikatakan dalam kondisi aman dan stabil.

didasarkan pada SNI 2847:2013 khususnya dalam bab 14 tentang dinding struktural. *Material Properties* dari dinding penahan tanah

pada permodelan mempunyai nilai γ_{Wet} sebesar 20 kN/m^3 , c 50 kN/m^2 dan ϕ 35° . (Badan Standardisasi Nasional, 2013).

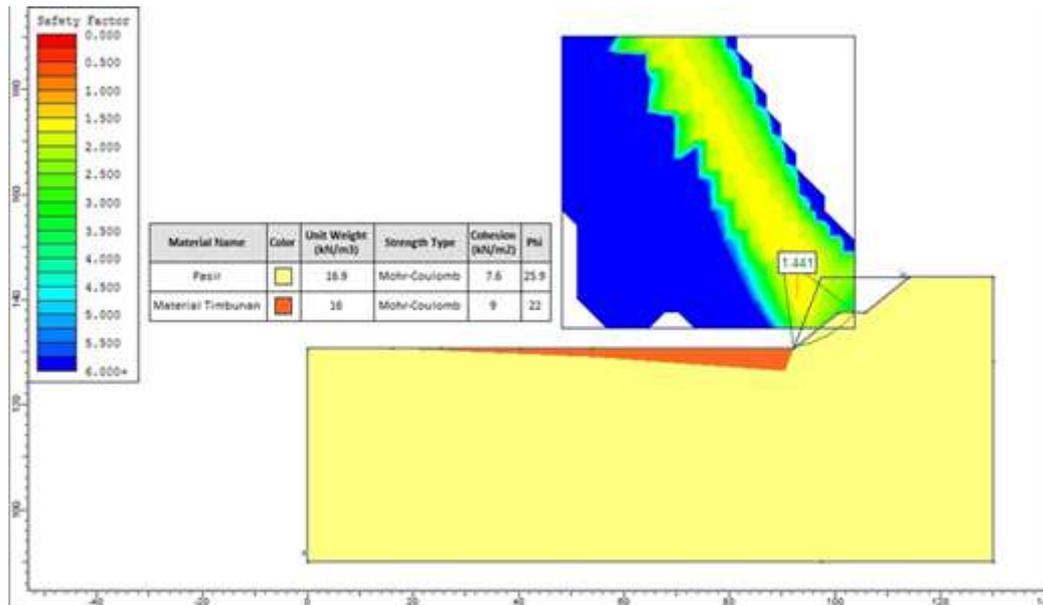
Gambar 7. Hasil Perhitungan Faktor Keamanan Pada Lokasi Pengamatan Dengan Metode *Cut And Fill* (FK = 1,441)

Setelah dilakukan analisis menggunakan perangkat lunak *Slide 6.0*, Terjadi peningkatan nilai faktor keamanan (FK) yang cukup besar dan telah melewati nilai minimum faktor keamanan (FK) lereng yang dihasilkan sebesar 1,441 (FK di atas 1,25) maka dapat diinterpretasikan bahwa setelah dilakukan perkuatan lereng dengan metode *cut and fill*, lereng dalam kondisi yang aman dan relatif stabil dan jarang terjadi longsor dengan potensi longsor yang sangat kecil dan dapat dinyatakan sudah cukup aman (gambar 7).

Karena penambahan dinding penahan tebing nilai faktor keamanan (FK) masih tidak memenuhi standar nilai minimal maka dilakukan pemodelan ulang dengan penggunaan metode *cut and fill*, Prinsip dasar dari metode *cut and fill* ini yaitu menggali atau memotong (*cut*) dan menimbun urugan atau mengisi (*fill*). Maksud dari metode ini yaitu menggali atau memotong bagian lereng yang lebih tinggi kemudian tanah hasil galian tersebut digunakan sebagai tanah urugan bagian bawah lereng. Inti dari metode *cut and fill* ini adalah merubah geometri lereng, baik *slope* atau sudut kemiringan lereng, ketinggian lereng, dan merubah bentuk lereng menjadi berundak.

Pada lokasi ini terdapat 2 jenis litologi yang berbeda yaitu batupasir dan satuan batulanau. Terdapat 2 satuan geologi teknik yaitu satuan material lepasan berukuran pasir kelempungan dan satuan material lepasan berukuran lanau kepasiran. Pada kondisi awal lokasi pengamatan nilai faktor keamanan hanya bernilai 0.532. Pada metode penambahan dinding penahan tebing didapatkan peningkatan nilai faktor keamanan 0.695. Pada metode terasering didapatkan peningkatan nilai faktor keamanan 1.441.
